Bytový dom s.č. 103989 na p.č. 7615
Šancová 2, Bratislava

TECHNICKÝ PREUKAZ NEHNUTEĽNOSTI

| Číslo preukazu | 2019-013130-MF (D2019-035203) |

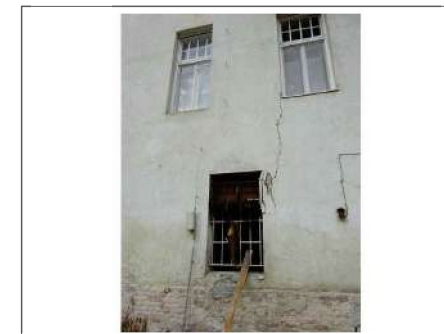
Foto 02

- Trhlina na stavbe pravdepodobne v dôsledku dodatočnej výstavby susedného objektu (foto 01 - 02).

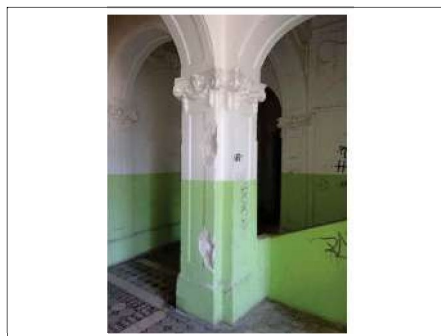
Foto 01

- Rohy stien na chodbách a schodiskách (foto 01).
- K objektu priliehajú verejné priestory - komunikácie.
- Vrypy, škrabance, trhlinky a jamky v povrchovej úprave (omietka, obklady, dlažba).
- Trhliny v jednotlivých obkladoch a dlaždiciach.

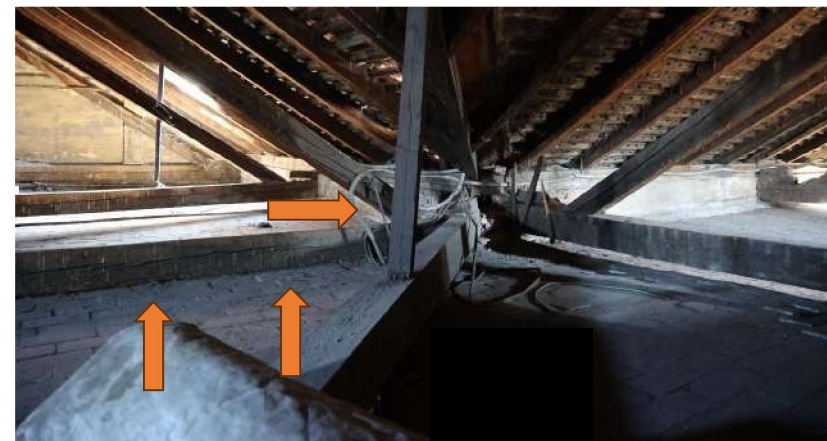
Prieskumom bola zistená, prakticky v celom krove sa opakujúca porucha spôsobená zatekaním do objektu. Na viacerých miestach, obzvlášť v úžľabiach dlhodobo zatekalo ku záhlaviam väzných trámov. Záhlavia sú napadnuté drevokazným hmyzom a hnilobou. Vo východnom úžľabí došlo ku kolapsu väzby č10. Väzné trámy v súčasnosti ležia na trámovom strope 4.NP.

Obr. 2 Východné úžľabie

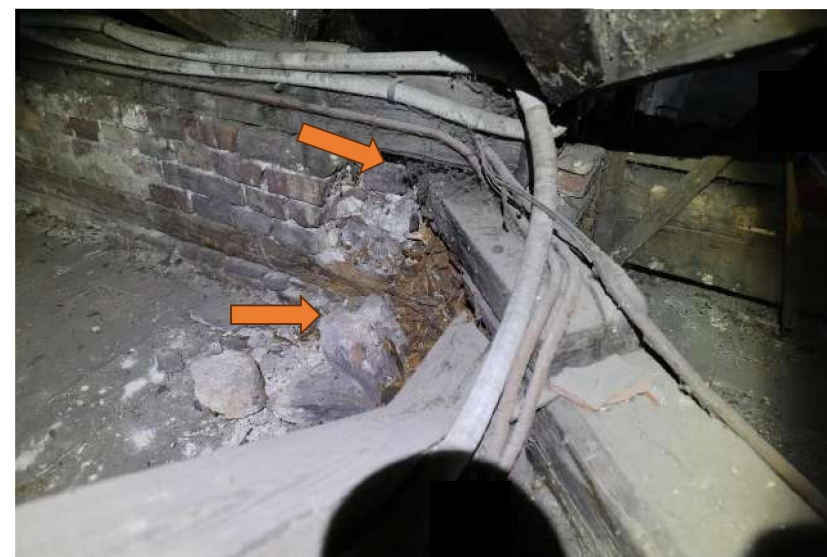
Obr. 3 Detail východného úžľabia, deštrukcia záhlavia trámov

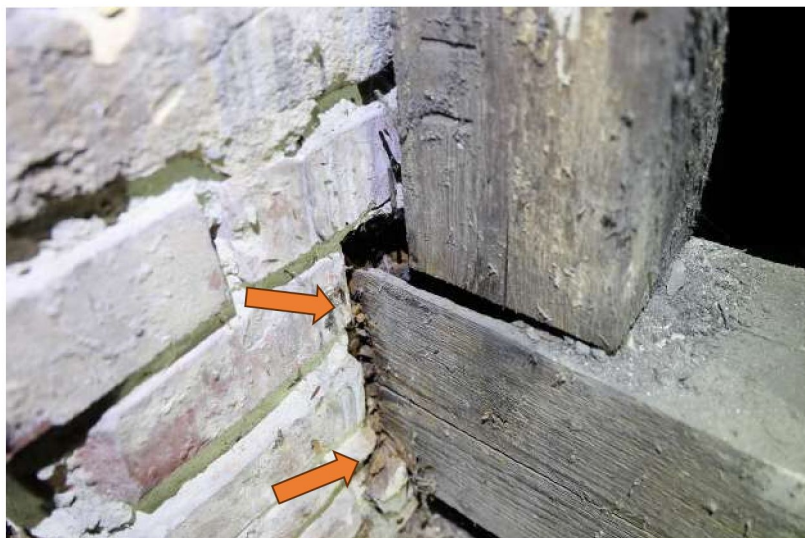
V ďalších plných väzbách bola zistená rovnaká porucha v rôznych fázach degradácie väzných trámov.

Obr. 4 Záhlavie väzného trámu viditeľne poklesnuté

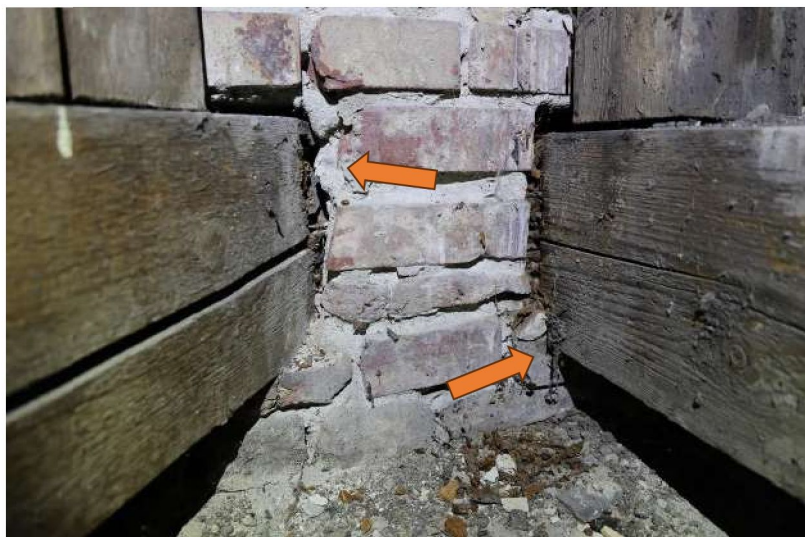
Obr. 5 Poškodené záhlavia väzných trámov. Väzný trám na pravej strane je viditeľne poklesnutý.

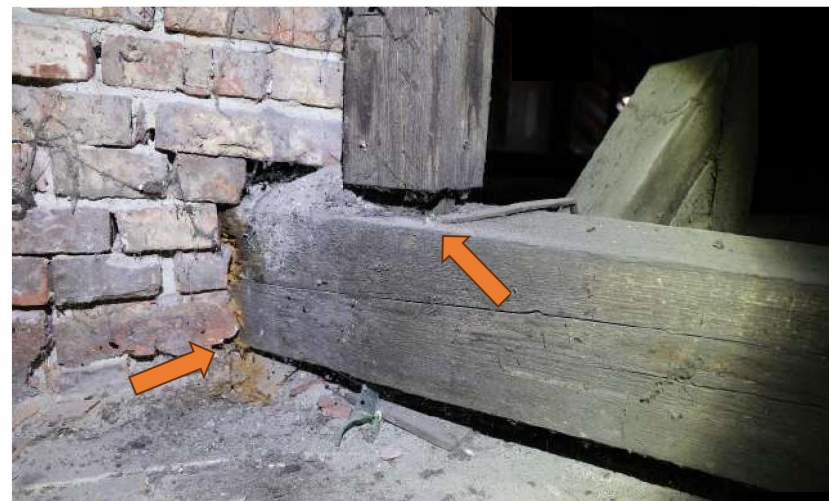
Obr. 6 Poškodené záhlavie väzného trámu. Väzný trám je poklesnutý a spoj stĺpika a väzného trámu je rozvoľnený.

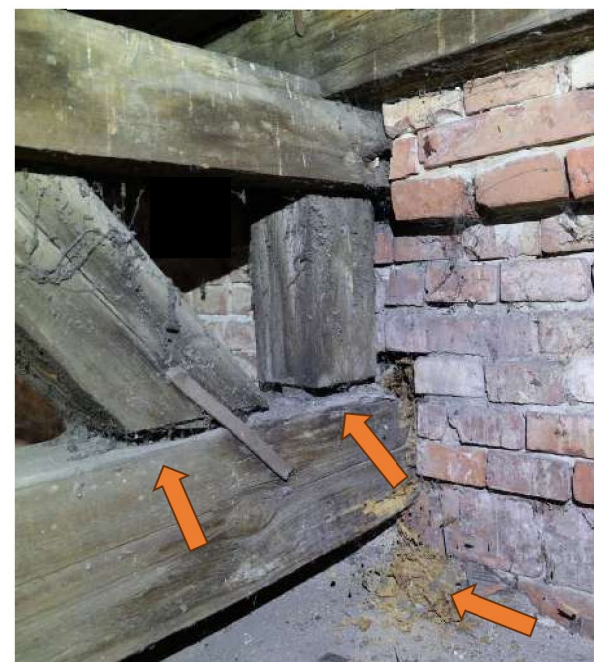
Obr. 7 Poškodené záhlavie väzného trámu. Väzný trám je poklesnutý a spoj stĺpika a väzného trámu je rozvoľnený. Šikmá vzpera už nepôsobí ako vzpera ale ako ťahlo. Normálové sily sa prenášajú do krokiev.

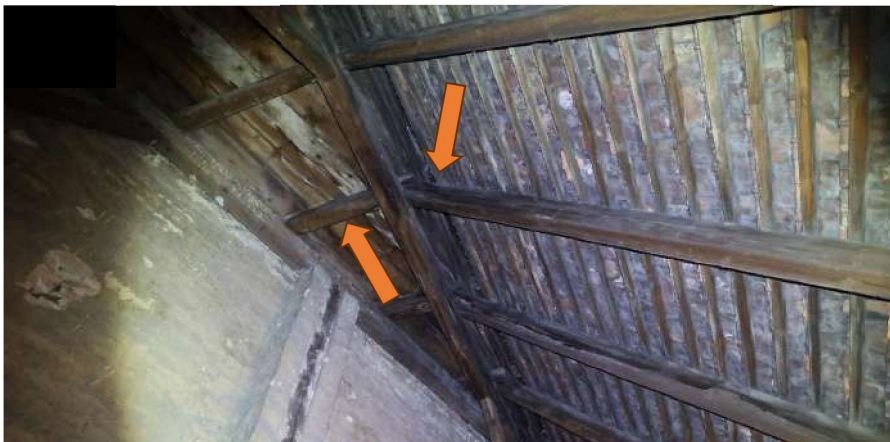
Rovnakým spôsobom sú poškodené krokvy v miestach osedlania na prahovú väznicu. Jedná sa o krokvy plných väzieb popísaných vyššie, ktoré sa nachádzajú prevažne v severnej časti krovu. Krokvy napadnuté hnilobou boli zistené v juho-západnej časti krovu. Skutočný stav krokiev v hrebeni nebolo možné vizuálnou obhliadkou preveriť, ale vzhľadom na stav krytiny sa predpokladá určité percento poškodenia krokiev v hrebeni.

Obr. 8 Hnilobou napadnuté krokvy

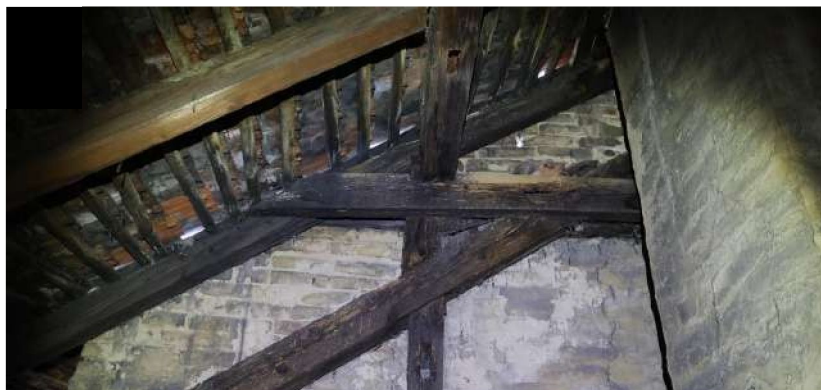
Ďalšie kritické miesto v krove sa nachádza v mieste pri svetlíku, v kontakte s plnou väzbou č. 21. Tu v problematickom mieste styku murovanej steny svetlíka a strešného plášťa došlo ku degradácii viacerých prvkov plnej väzby. I hnilobou je napadnutá krokva, väznica, klieština aj šikmá vzpera väzby. Ďalej došlo ku zatekaniu do trámového stropu, ktoré bude popísané v ďalšej kapitole.

Obr. 9 Hnilobou napadnuté krokvy

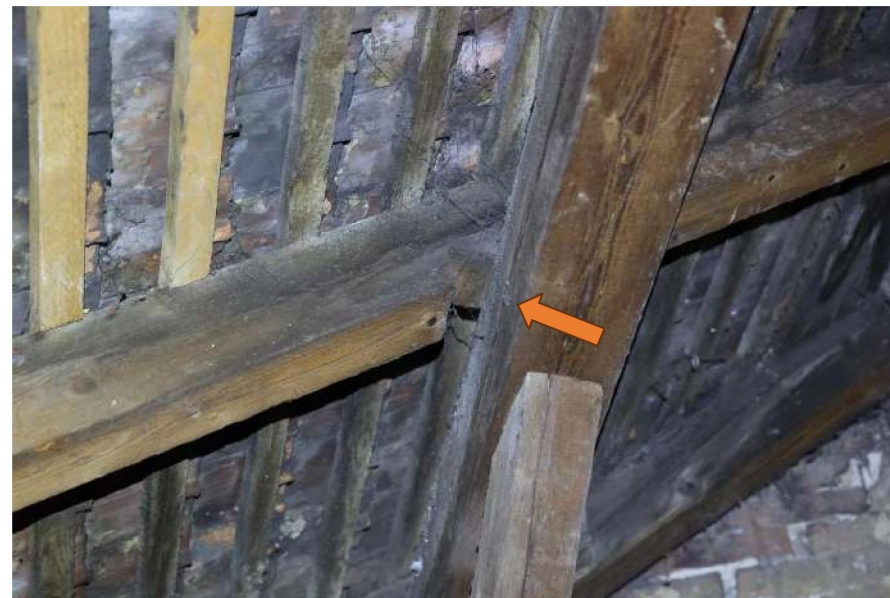
Obr. 10 Vytiahnuté osedlanie medzi väzbami č.26 a č.27 pravdepodobne spôsobené pohybom prahovej väznice do exteriéru

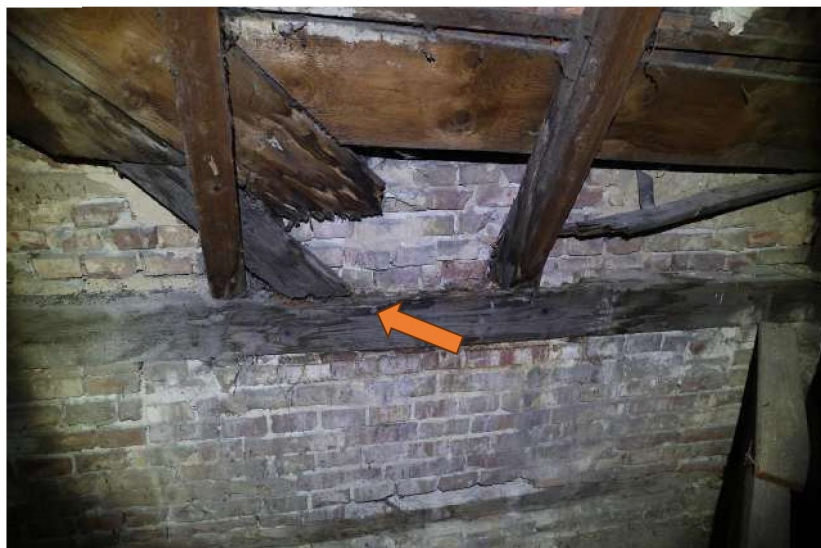
Obr. [redacted] Zatekaním poškodené osedlanie krokiev západného murovaného štítu

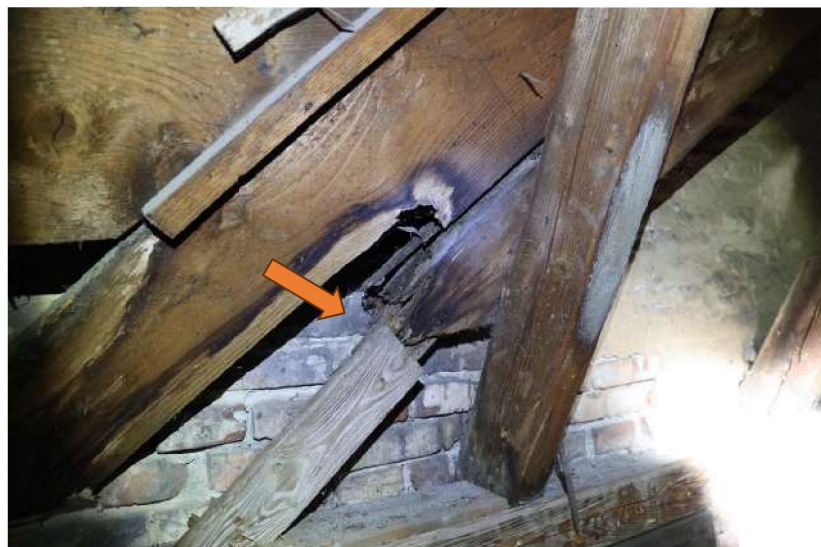
Obr. 12 Poškodené osedlanie krokiev západného štítu a pokus o opravu

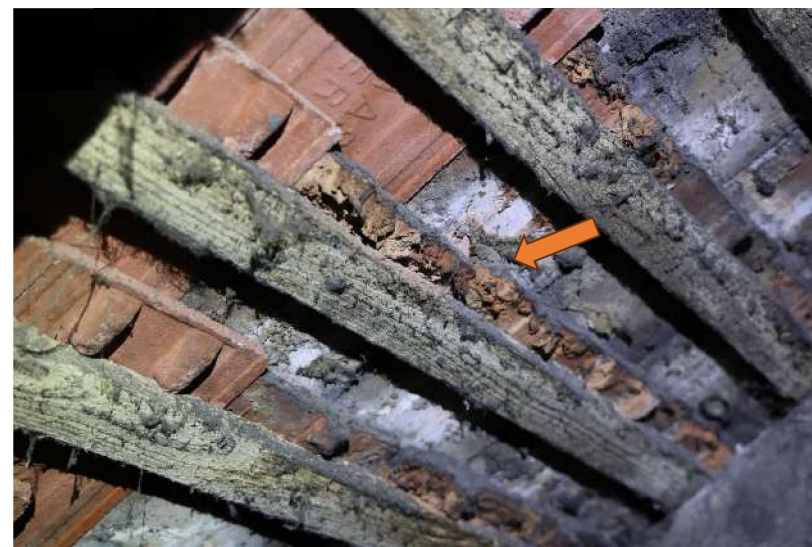
Stav krytiny bol prieskumom zhodnotený ako nevyhovujúci. Krytina je už za hranicou svojej životnosti. Prakticky na celej ploche je zvetraná. Kotviace nosy na pôvodnej krytine prakticky prestali existovať. Takáto krytina absorbuje vodu a ďalej ju posieľa do konštrukcie, namiesto toho, aby ju odvádzala do dažďových zvodov. Dôsledkom toho sú výrazne poškodené, hnilobou napadnuté strešné laty. Ďalej viditeľná prítomnosť machov na povrchu naznačuje problémy s vlhkosťou krytiny.

Obr. 13 Pôvodná a doplnená nová krytina. Pôvodná krytina je zvetraná a poškodená. Môže dôjsť ku vypadávaniu jednotlivých kusov krytiny. Strešné laty napadnuté hnilobou.

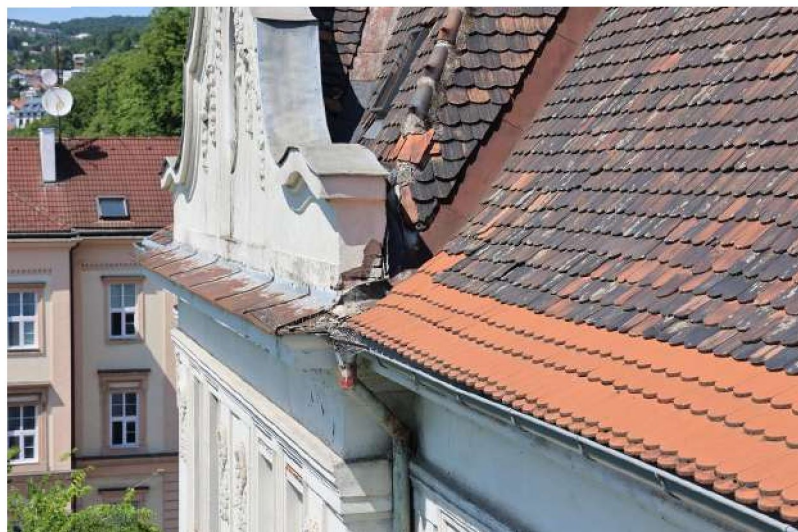
Obr. 14 Pohľad na úžľabie a vymenenú časť krytiny nad odkvapom

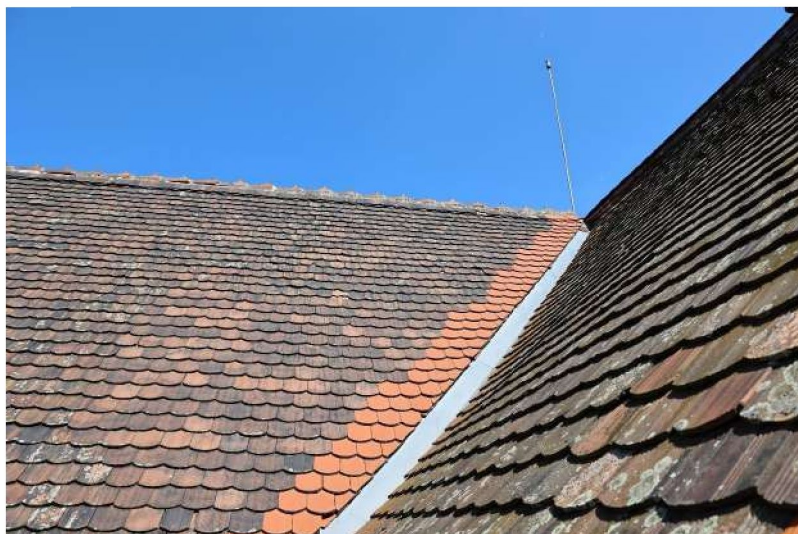
Obr. 15 Pohľad na úžľabie a vymenenú časť krytiny v okolí úžľabia.

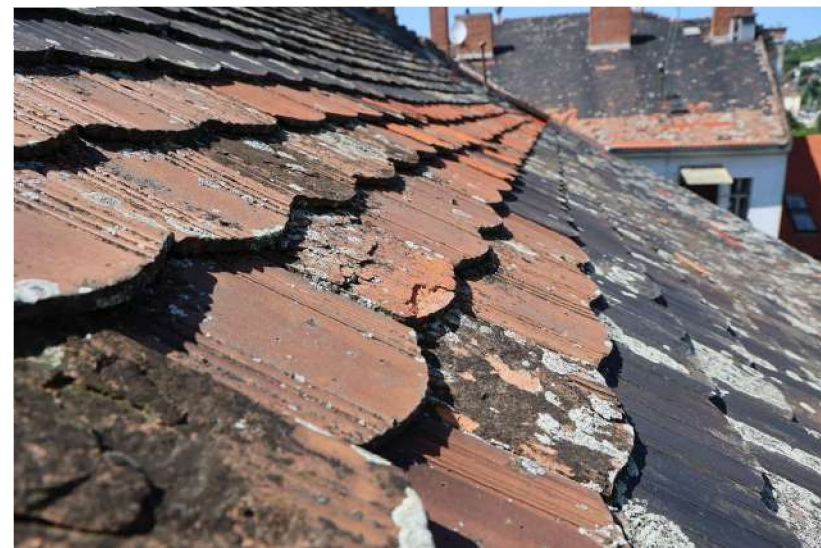
Obr. 16 Detail zvetranej krytiny s odpadávajúcimi časťami

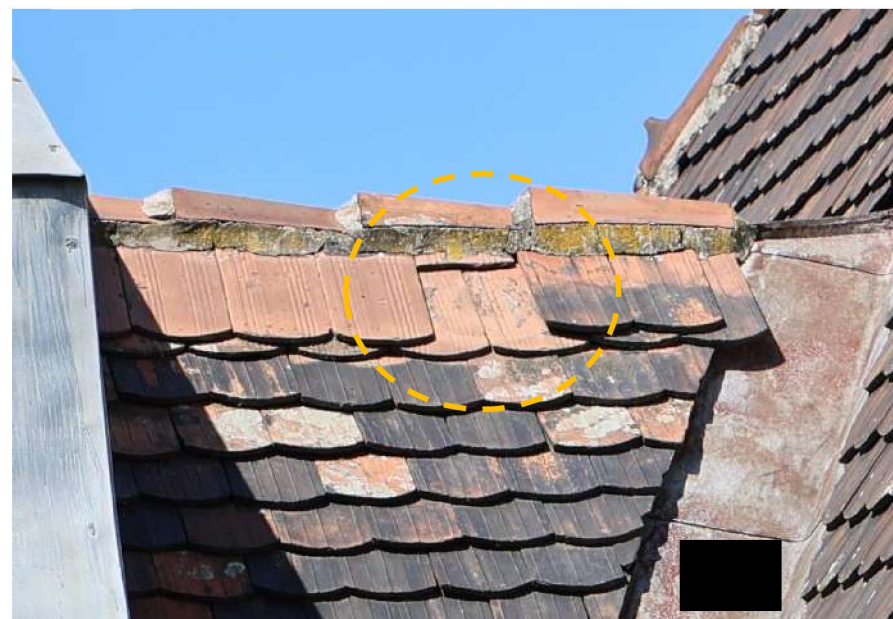
Obr. 17 Príklady porúch strešnej krytiny

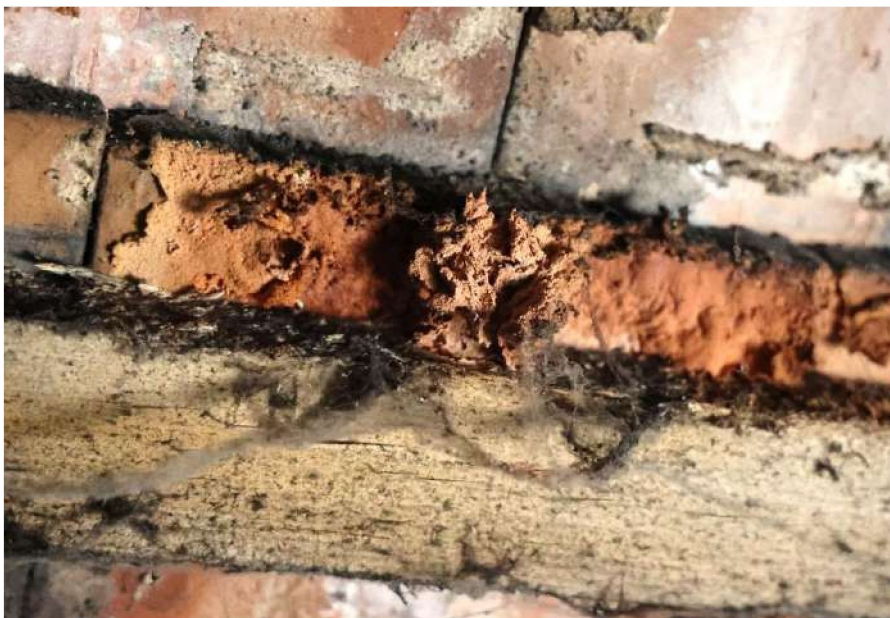
Obr. 18 Výrazne zdegradovaný materiál skridiel.

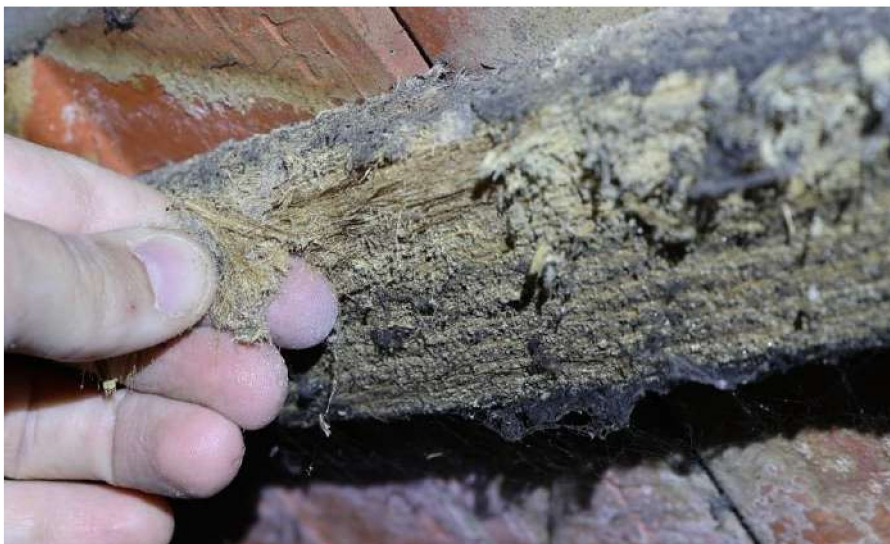
Obr. 19 Soli, ktoré sa vyplavujú zo škridiel výrazne vplývajú aj na stav latovania, ktoré je tiež vážne poškodené a na niektorých miestach je možné ho rozobrať prstami.

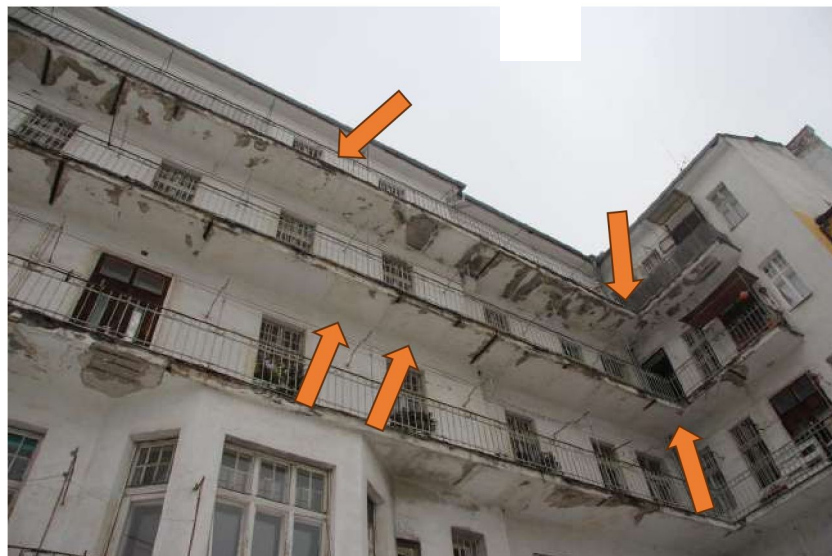
Toto statické zabezpečenie bolo realizované. Havarijná situácia pavlačí sa ale naďalej zhoršuje, ako je viditeľné z priložených fotografií. Korózia výrazne postupuje a v priebehu troch rokov je odhalená výstuž na ďalších segmentoch pavlače a celkovo sa stav pavlačí výrazne zhoršil.

Obr. 21 2/2021 Korózia oceľových konzol a betonárskej výstuže

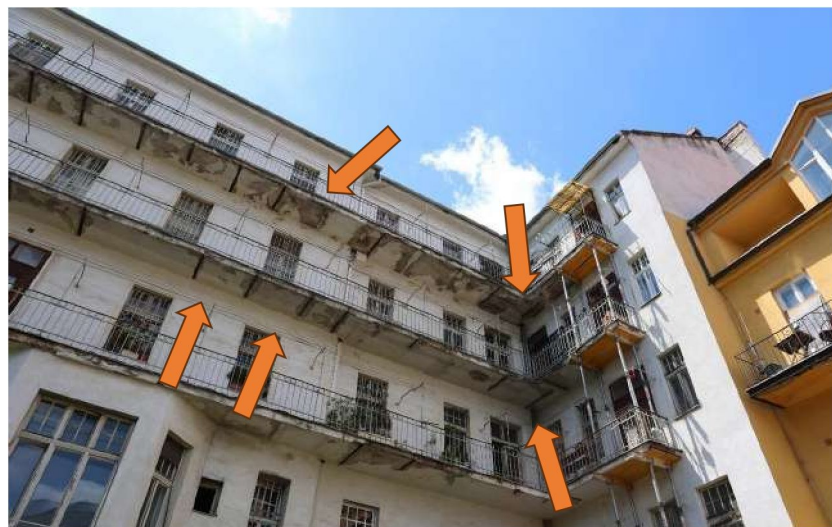
Obr. 22 6/2024 Korózia oceľových konzol a betonárskej výstuže sa rozšírila na ďalšie polia

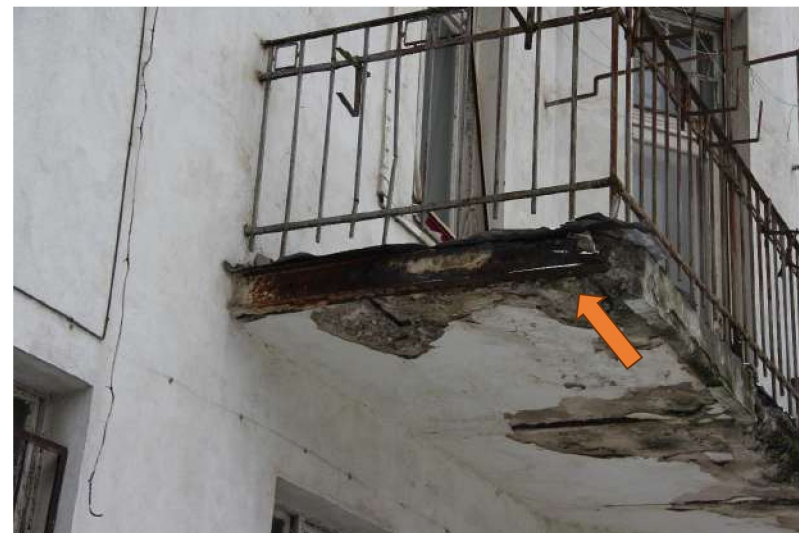
Obr. 23 2/2021 Krajný nosník pred statickým zabezpečením

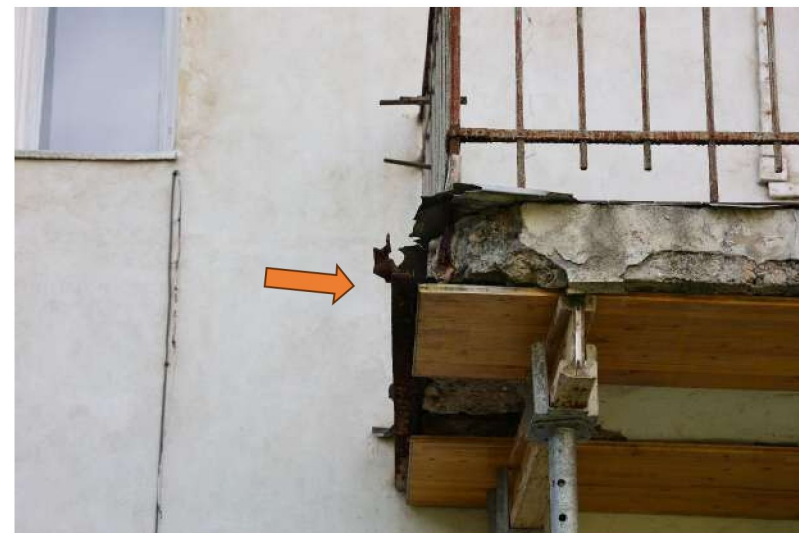
Obr. 24 6/2024 Krajný nosník v súčasnosti. Došlo k úplnému oddeleniu železobetónovej dosky od ocelevej konzoly. Doska v súčasnosti stojí len na dočasnom statickom zabezpečení.

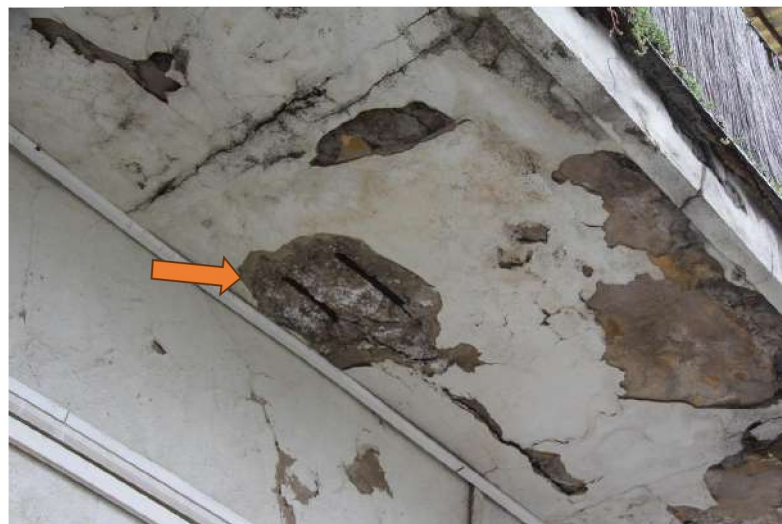
Obr. 25 2/2021 Segment pavlače a postupujúca korózia nosnej výstuže

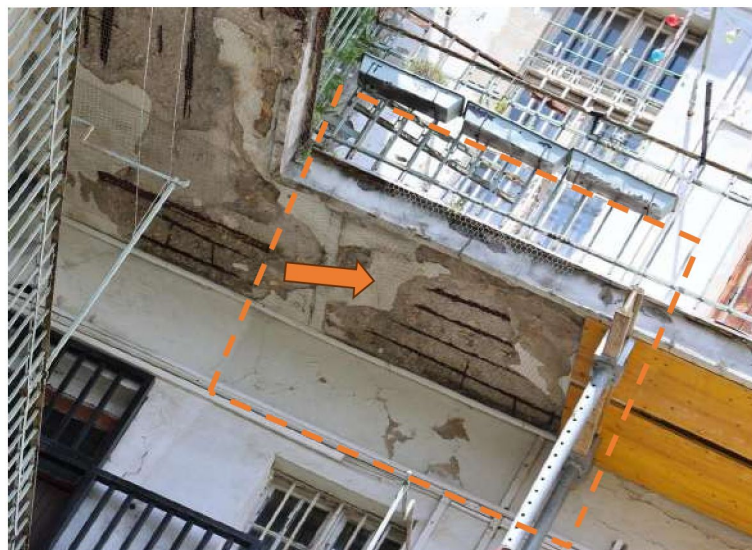
Obr. 26 6/2024 Segment pavlače v súčasnosti a úplne odkrytá výstuž so značnou koróziou

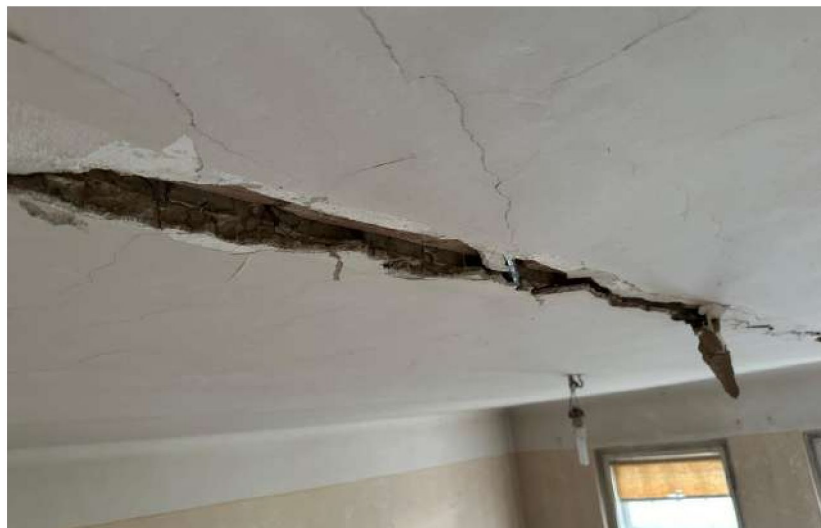
V miestnosti 305 došlo ku poklesnutiu jedného z nosníkov nad otvorom, pričom sa otvorila trhlina v strope po celej dĺžke.

Obr. 30 [redacted] v miestnosti 305 a poklesnutý nosník

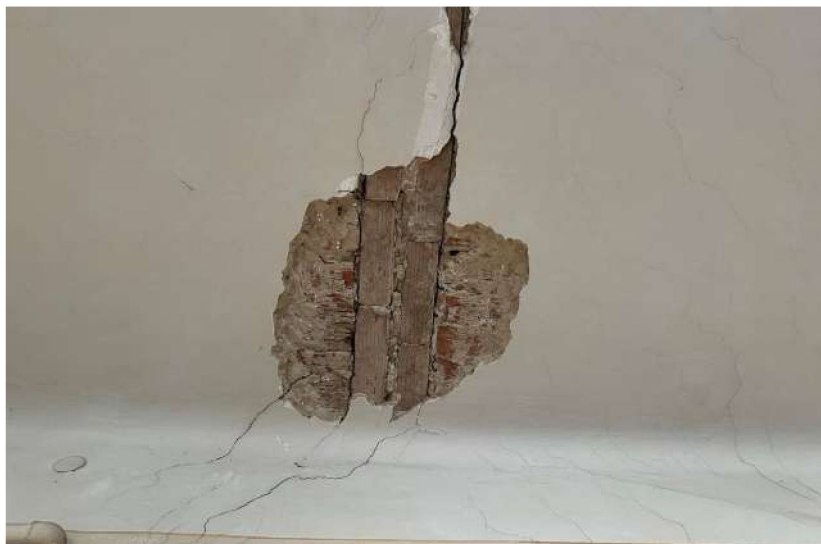
Obr. 31 Detail na stropný systém miestnosti 305

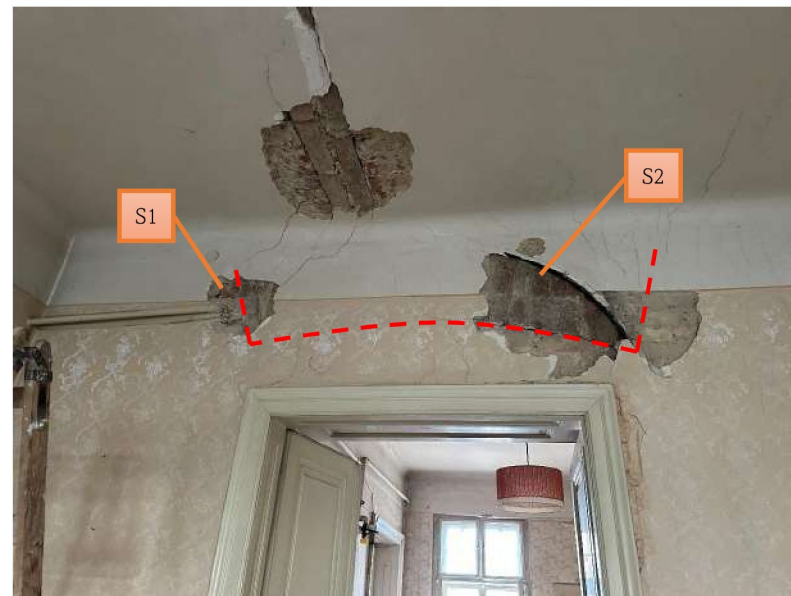
Obr. 32 Sondy nad dverným otvorom, čiarkovanou čiarou naznačená poloha klenbového pásu

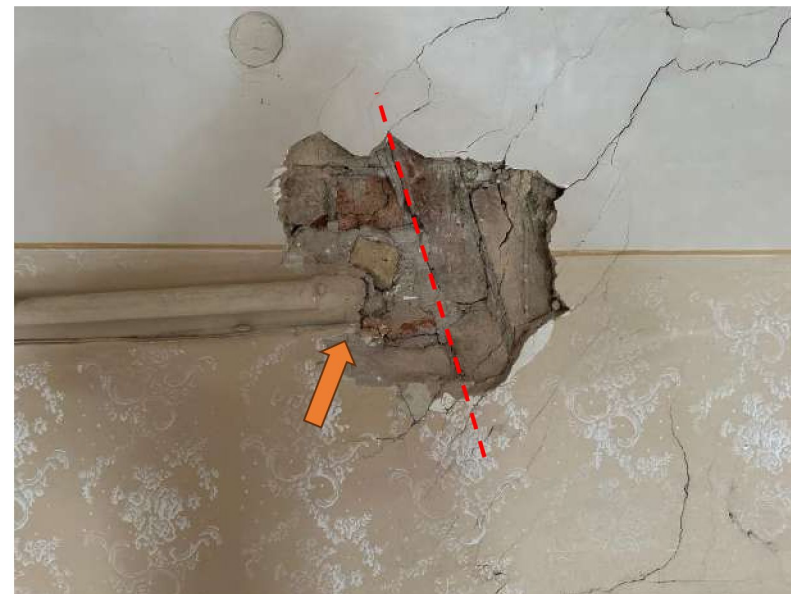
Obr. 33 Sonda S1. Detail prierezu pre plynové potrubie a zničená páta záklenku

Na zistenie poruchy boli vykonané dve sondy S1 a S2. Sondy preukázali použitie klenbového pásu nad dverami (sonda S2). Klenbový pás je opretý do záklenkov na obidvoch stranách. Pri zavádzaní plynu do objektu bol vytvorený v nosnej stene prieraz. Tento prieraz bol zhotovený presne v mieste ľavého záklenku (sonda S1). Vzhľadom na to že klenbový pás prenáša zaťaženie od stropných nosníkov do nosnej steny, došlo pri poškodení záklenku ku poklesu klenbového pásu a následne aj ku poklesu stropného trámu.

Pri potenciálnej rekonštrukcii objektu a odstraňovaní plynového potrubia odporúčame odrezáť plynovú rúru zároveň so stenou a ponechať ju v stene. Pre opravu klenbového pásu navrhujeme očistiť omietkové vrstvy z oboch strán a vykľínať všetky trhliny pomocou dubových klinov, následne zaomietiť.

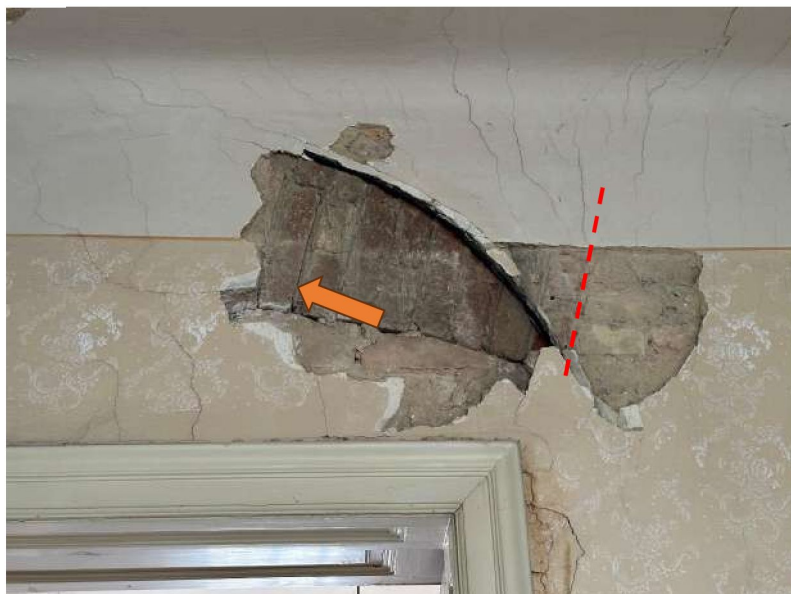
Obr. 34 Sonda S2. Otvárajúca sa trhlina na spodnej strane klenbového pásu ukazuje na posun v podperách

Stav stropu klasifikujeme podľa všeobecnej klasifikačnej stupnice, stupňom **V**, ako **havarijnú poruchu**, kedy je bezpečnosť a úžitkové vlastnosti objektu ako celku, alebo niektorých hlavných konštrukčných častí vážne ohrozená. A stupňom **S-VII** podľa závažnosti statického pôsobenia – konštrukcia s havarijnou poruchou s potrebou bezodkladnej sanácie.

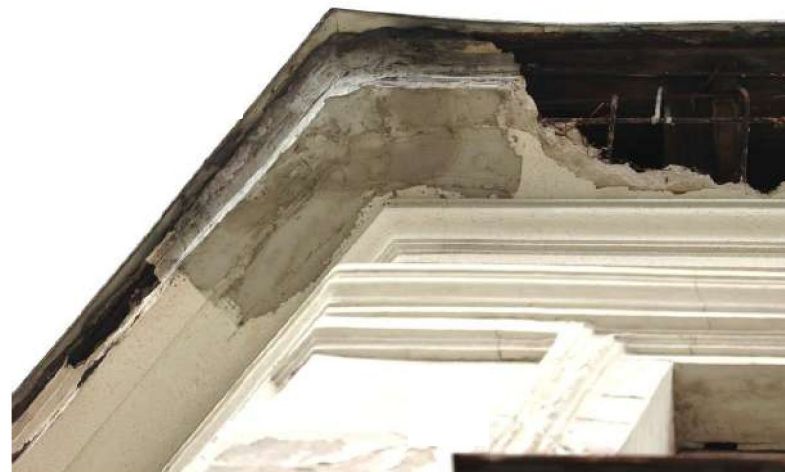
Obr. 36 Detail vypadnutej rímasy
