Popis problému na obťažne zhromaždených detailoch ukončenia terás pri BA NKS-S v Petržalke,  
a to z rôznych riešení z niekoľkých tam použitých, avšak nie všetkých.

ZATEKANIE VYVIERAJÚCE Z VRSTIEV UMIESTNENÝCH NAD HYDROIZOLÁCIOU

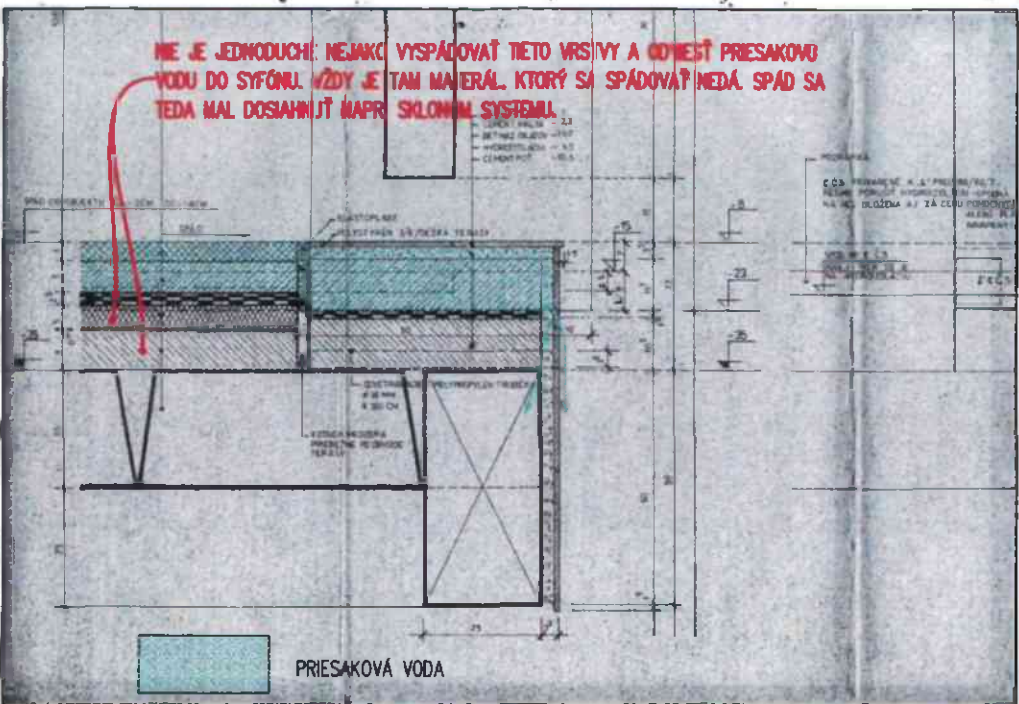
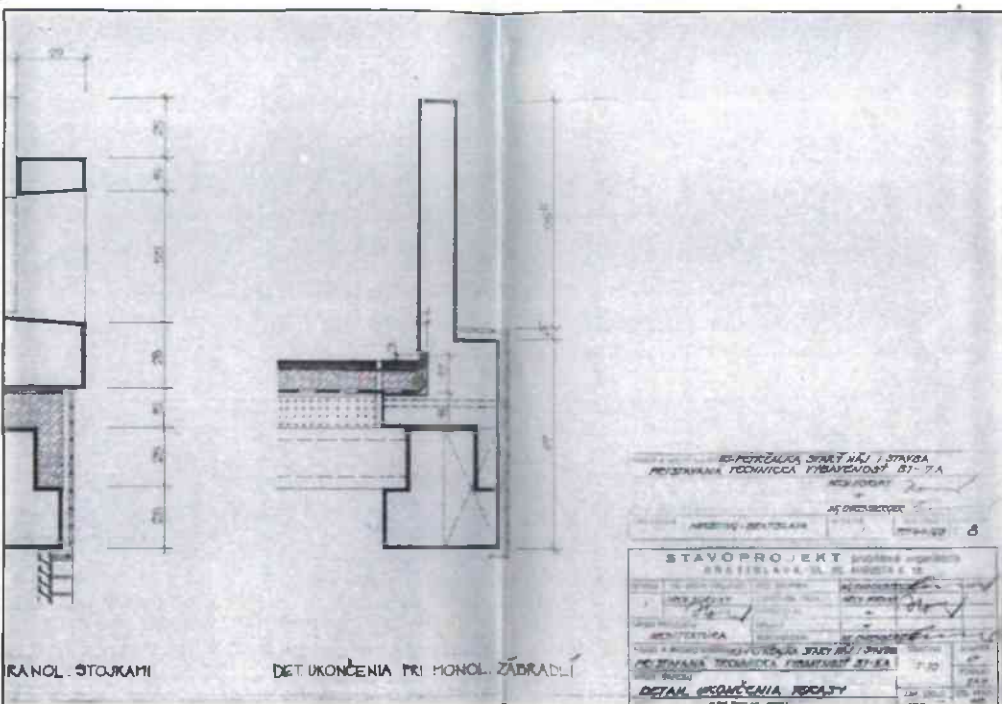
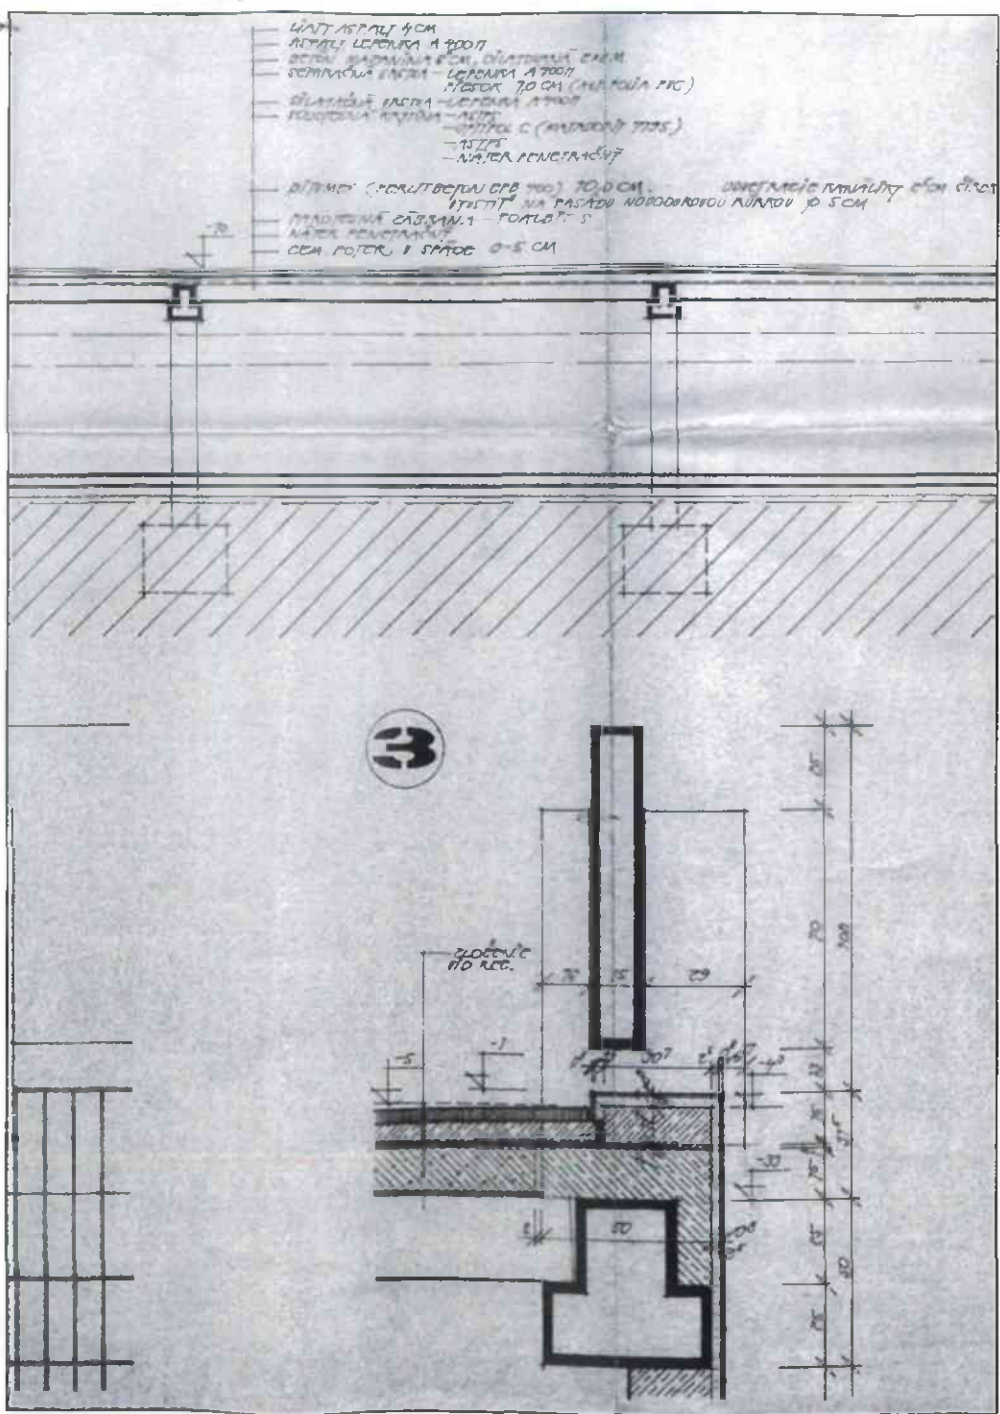
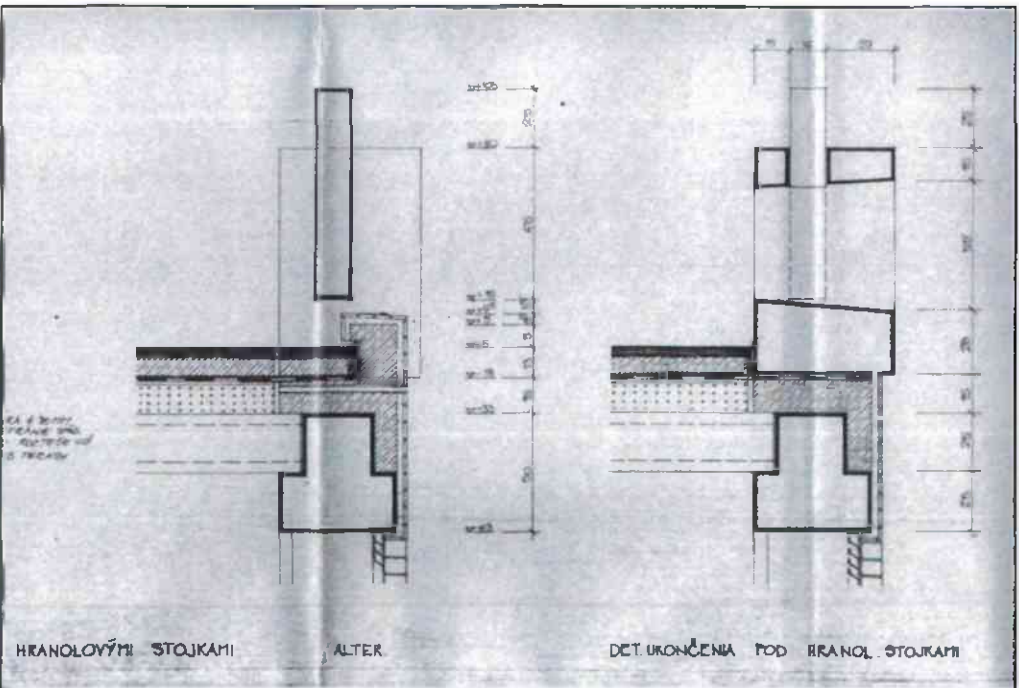
UVEDENÝ PROBLÉM JE PRAKTICKY VŠADE ROVNAKÝ A JE ASI NERIEŠITEĽNÝ BEZ ODSTRÁNENIA VŠETKÝCH VRSTVIE NAD IZOLÁCIOU. JEDNÁ SA O ODTEKANIE VODY NASIKNUTEJ DO VRSTVIE NAD IZOLÁCIOU. TOTIŽ NEZRIEDKAVÉ SÚ SITUÁCIE, KEĎ SA VODA NESTIHNE DOSTATOČNE OD-PARIŤ. TU NA FEDINOVEJ 6~8, PODOBNE AKO NA MÁNESOVOM NÁMESTÍ, SA TVORIA (TVORILI) KVAPLE.

V TOMTO PRÍPADE, NA FEDINOVEJ 6~8 ZHOTOVITEĽ VEČI ROZUMIE DOBRE. KONCEPČNE SA ALE NEPOHOL ĎALEJ NAJMÁ KVÔĽI LOKÁLNEMU ZÁSAHU. NAVYŠE VŠEOBECNÉ OČINNÉ RIEŠENIE MOŽNO EŠTE NEBOLO NÁJDENÉ. NAPR. NIEKDE Z DOŠŤ ROZVALENÝCH, UŽ SANOVANÝCH, PRIEČELÍ TRČIA ODVODŇOVACIE TRUBIČKY...

POMERNE SLIJBNÉ RIEŠENIA UROBILI NA ROVNIAKOVEJ - SÚ TO DVE PODOBNÉ RIEŠENIA NA DVOCH TERASÁCH ZO ŠIESTICH, TAM EXSTUJÚCICH. DETAILS SICE NEMÁM, ALE ODSTRÁNILI VŠETKY VRSTVY NAD IZOLÁCIOU. ČI SA UŽ AJ TAM VYSKYTÚJÚ CHYBY SA DÁ DOHĽADAŤ V HODNOTENÍ, ALE LEPŠIE NA MIESTE.

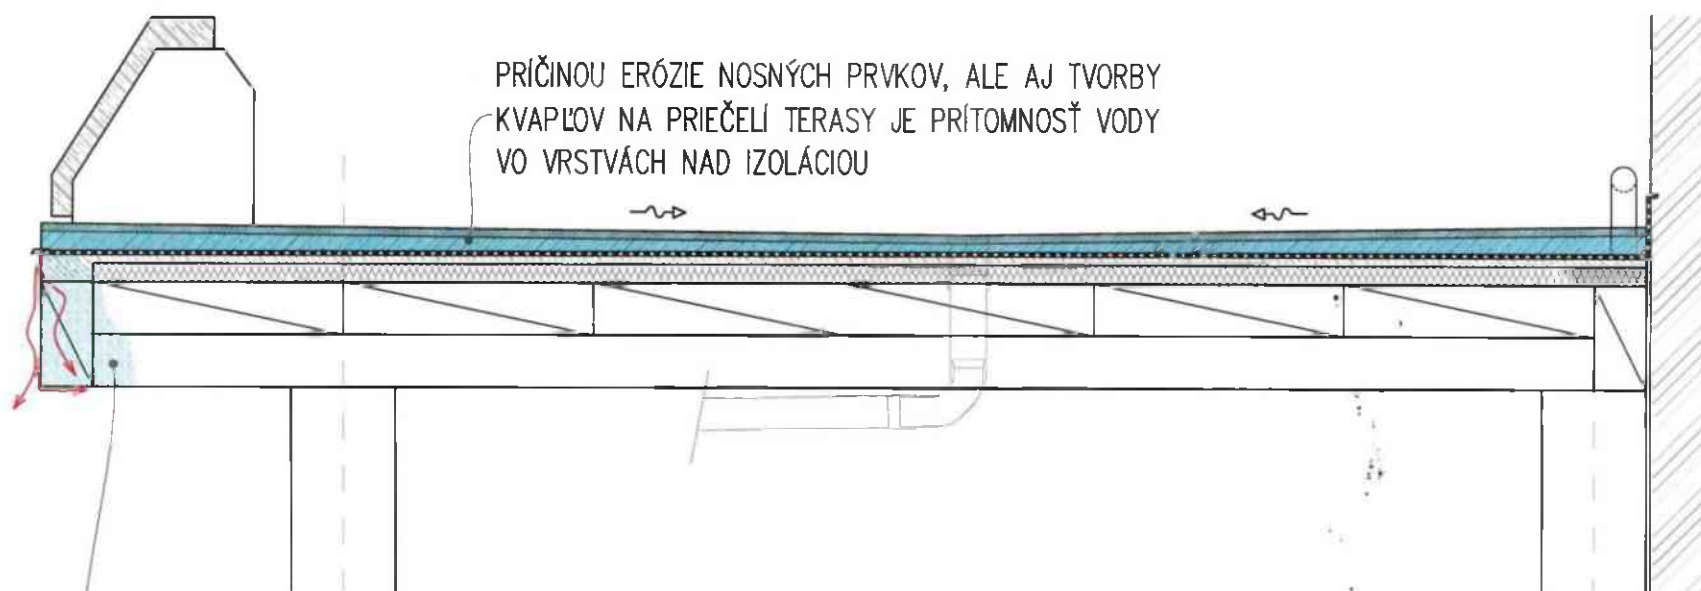
## Terasa pred prvým krokom opravy – REZ A–A

PRESNÝ VZHĽAD TOHOTO REZU NIE JE K DISPOZÍCII, LEBO PROJEKT SA MOŽNO ANI NEZACHOVAL. PRETO SEM BOLI TRANS-  
PONOVANÉ NIEKTORÉ POZNATKY Z OBDOBNÝCH RIEŠENÍ TERÁS Z 24. VÝSKYTOV V PETRŽALKE. POZRI AJ S1 a S2.

VODA PRÍTOMNÁ VO VRSTVÁCH NAD IZOLÁCIOU NEODTEKÁ DO KANALIZÁCIE, ALE  
VYTEKÁ VON. JE STÁLE AGRESÍVNA A SPÔSOBUJE ERÓZIU BETÓNU A KORÓZIU  
VÝSTUŽE NOSNÝCH Ž.B. PRVKOV.

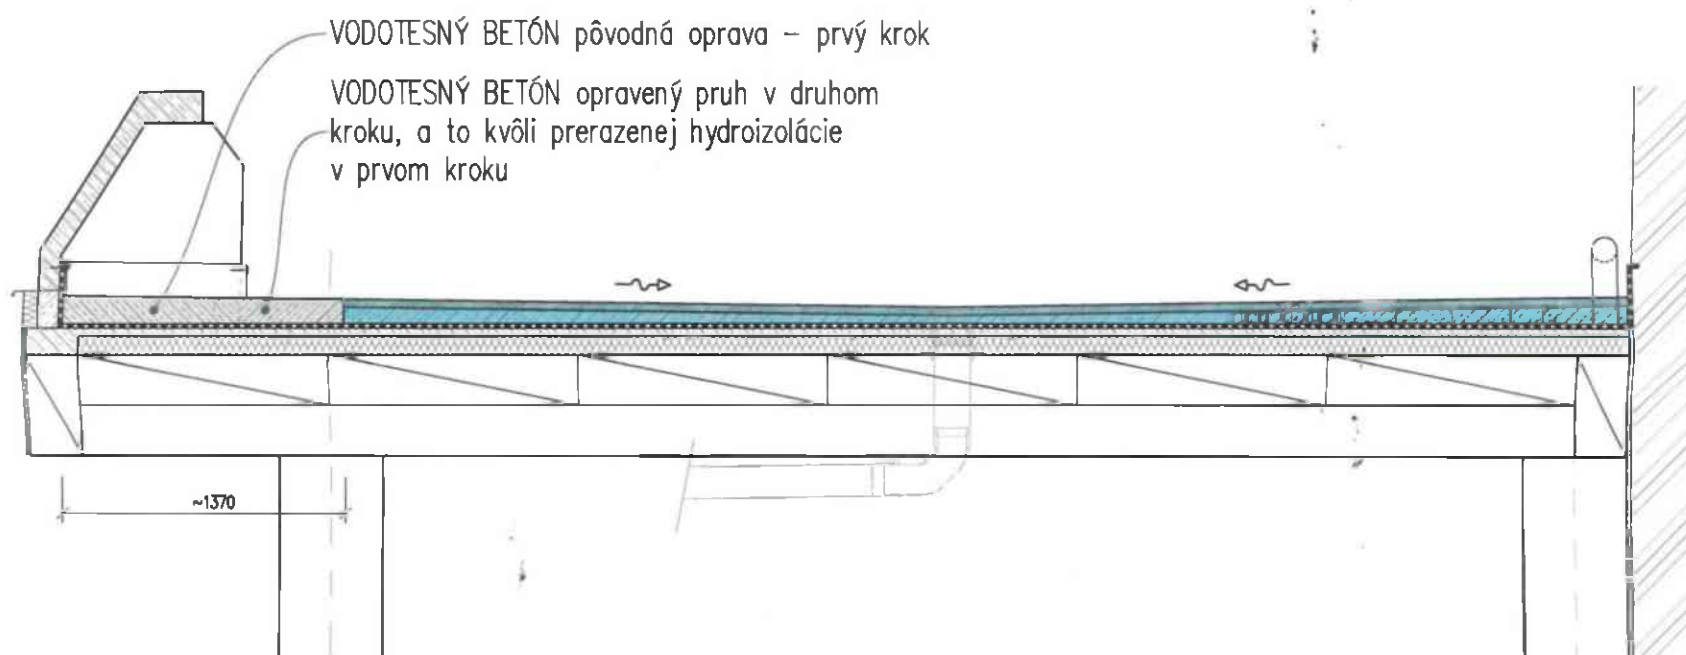
## Terasa po druhom kroku opravy – REZ A–A

POZRI AJ S1 a S2
