Bytový dom s.č. 103989 na p.č. 7615
Šancová 2, Bratislava

TECHNICKÝ PREUKAZ NEHNUTEĽNOSTI

| Číslo preukazu | 2019-013130-MF (D2019-035203) |

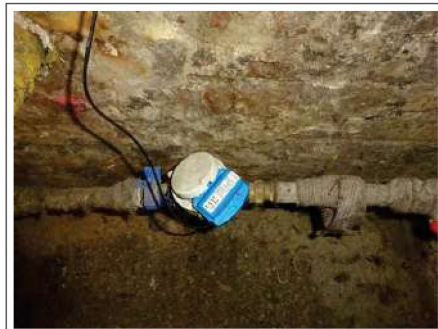
Foto 11

- Objekt (BD) je napojený na verejný vodovod, kanalizáciu (splaškovú a dažďovú), plynovod a elektrinu - sieť NN, (foto 11 - 23).
- Vykurovanie predmetného objektu je zabezpečované samostatne pre každú bytovú jednotku, prostredníctvom plynových priamovýhrevných telies - kachle (foto 24 - 27), plynových kotlov (foto 28 - 41) s napojením na vykurovacie telesá (foto 49 - 51) alebo prostredníctvom elektrických konvektorov (foto 46 - 48).

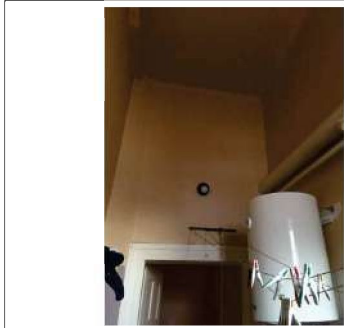
Foto 42

- Príprava teplej vody predmetného objektu je zabezpečovaná samostatne pre každú bytovú jednotku prostredníctvom plynových alebo elektrických ohrievačov teplej vody (foto 42 - 45).

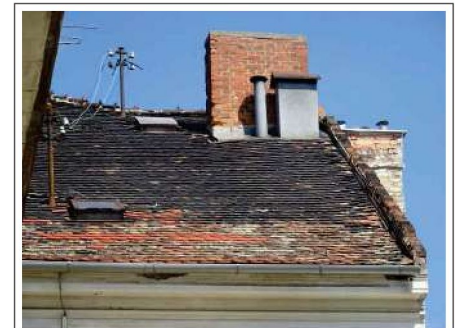
Foto 54

- Odvod spalín je zabezpečený zaústením do komínov (foto 52 - 54).
- Rozvody kanalizácie sú z kameninových, liatinových a čiastočne plastových rúr. Rozvody teplej vody sú z ocelových a plastových rúr, čiastočne zateplené textílnou izoláciou. Výtokové armatúry sú kohútikové a pákové.

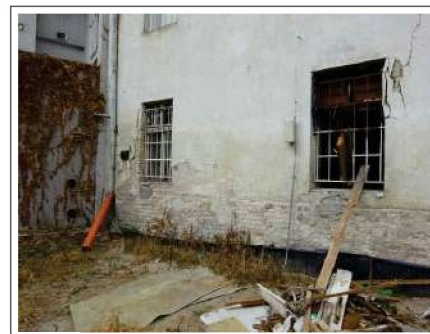
Foto 01

| Popis: Trhliny v konštrukciách domu spôsobené preťažením základov alebo ich nerovnomerným sadaním alebo nerovnomerným sadaním jednotlivých častí stavby | Hodnota: ! |

- Trhlina na stavbe pravdepodobne v dôsledku dodatočnej výstavby susedného objektu (foto 01 - 02).

- Zapravenie pasívnych trhlín - očistenie, vyplnenie akrylovým tmelom, výmalba - rozsah do 30 trhlín 291 € / ks 5,00ks 1 455 €

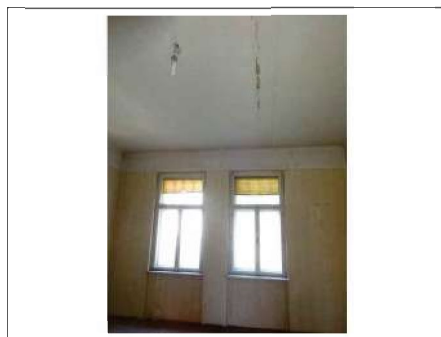
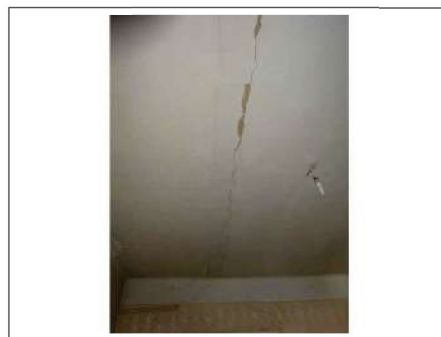
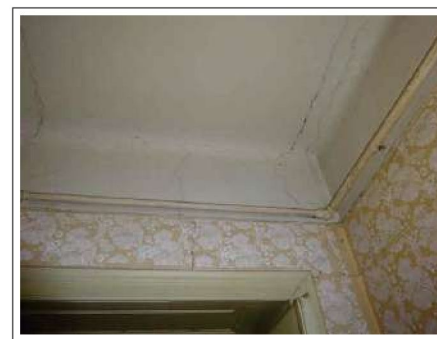
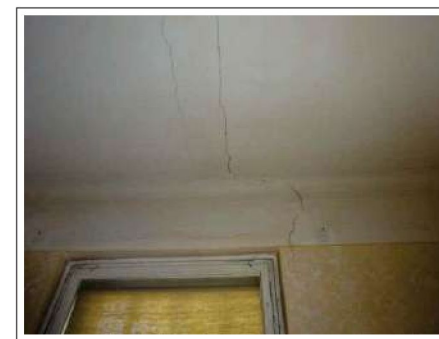
S05 Trhliny stien domu od koncentrácie napätí

| • Dodatočné zrealizovanie stuženia v mieste uloženia trámov alebo nosníkov na obvodové murivo | 249 € / m | 10,00m | 2 490 € |

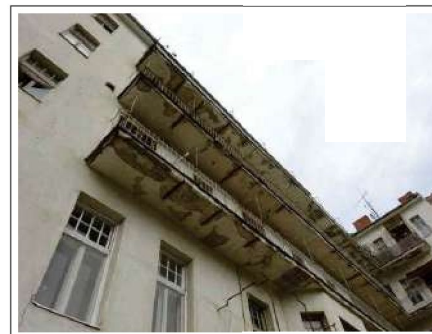
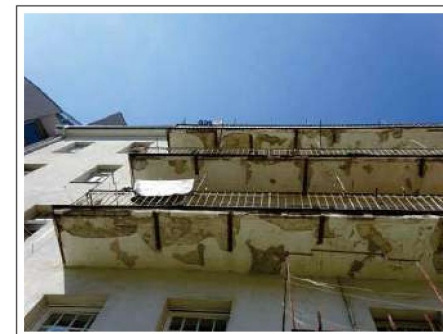
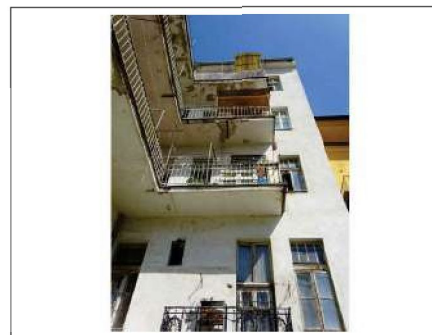
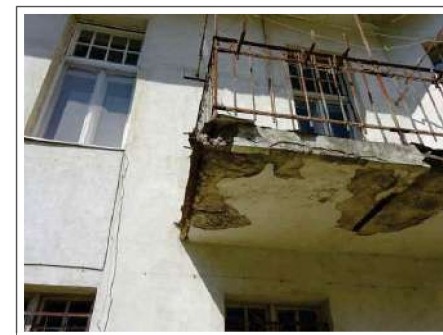
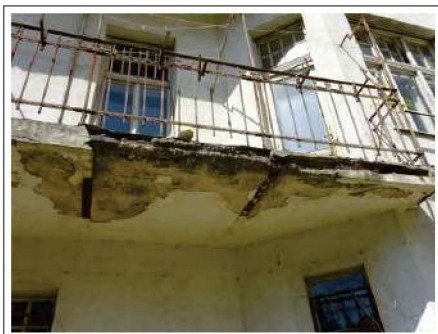
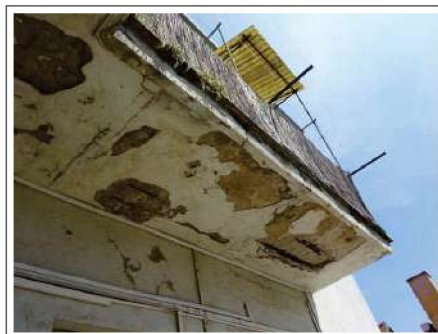
S10 Nadmerné priehyby trámových stropov

- Komplexná oprava nosných konštrukcií pavlačí 1 090 € / m² 98,00m² 106 820 €
- Komplexná oprava nosných konštrukcií balkónov 1 090 € / m² 9,00m² 9 810 €

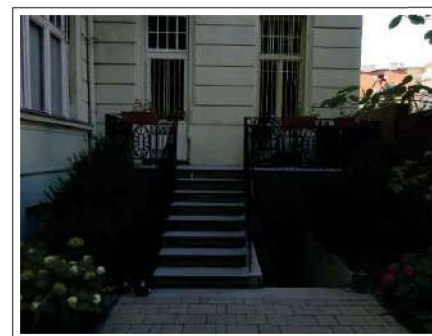
Foto 01

- Dom so zníženými vstupmi do priestorov pod úrovňou terénu (foto 01 - 02).

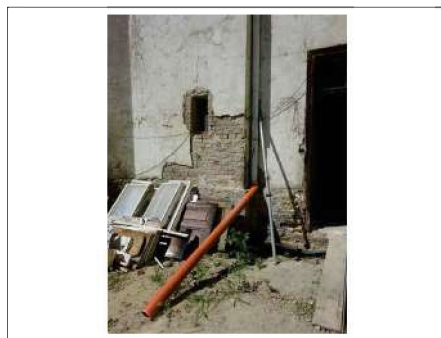
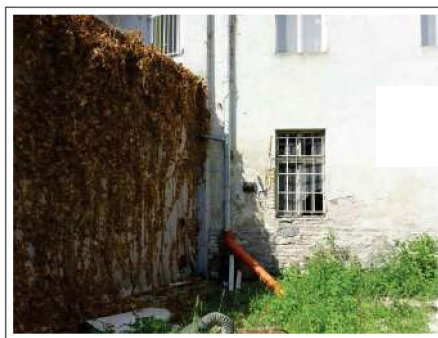
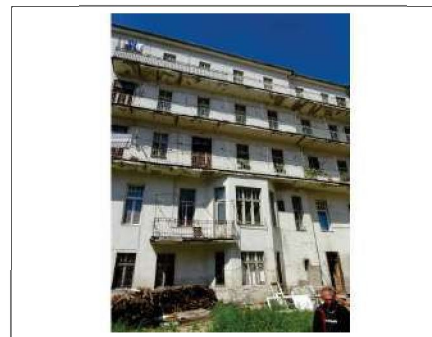
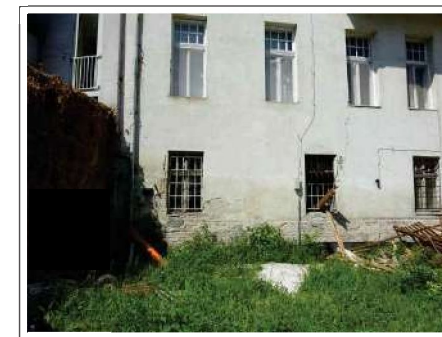
| Popis: Nahromadenie vody v zásypoch okolo suterénu domu a jej prenikanie do konštrukcií | Hodnota: |

- Zriadenie trvale funkčnej línie drenáže 236 € / m 72,00m 16 992 €

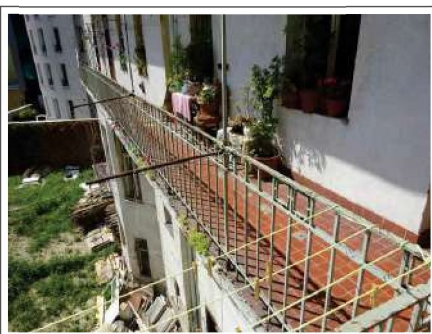
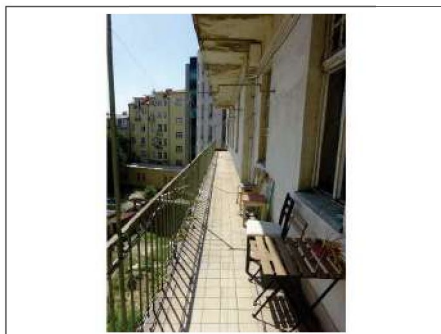
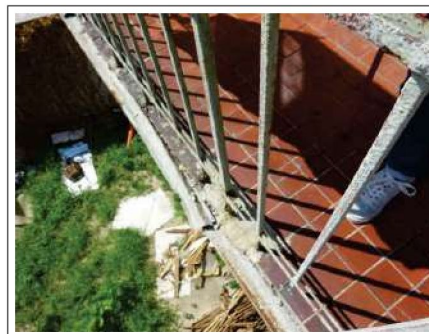
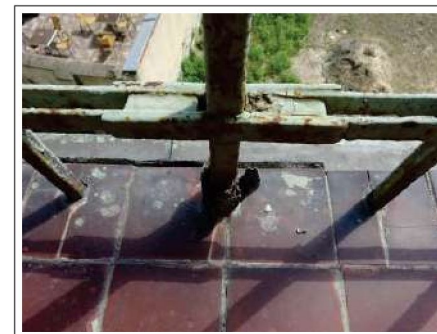
| Popis: Zatekanie do terasy, balkónu, alebo lodžie a do príľahlých konštrukcií nevhodnými detailmi | Hodnota: |

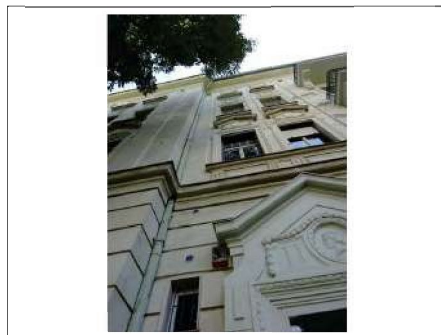
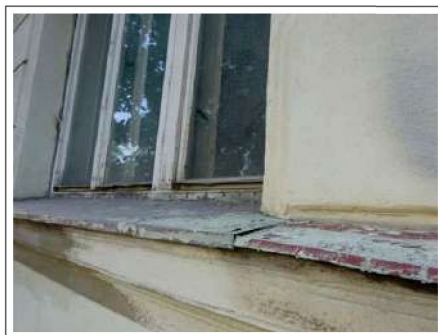
H15 Hydro - šikmá strecha - odvodnenie

- Oprava odvodnenia strešných zvodov 349 € / ks 8,00ks 2 792 €

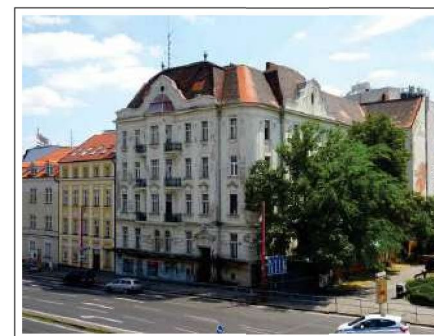
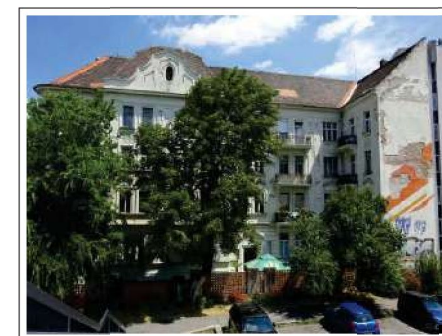
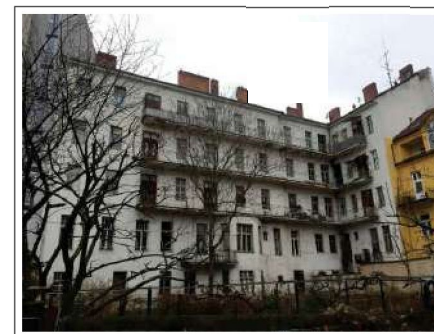
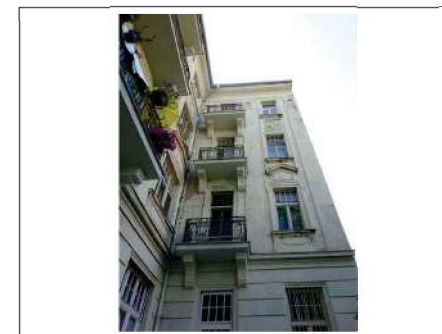
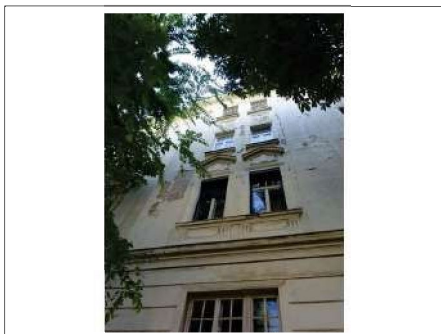
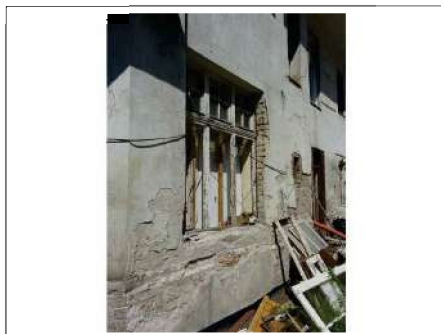
P02 Trhliny a vypukliny v omietke, opadávanie omietok mimo kontaktné zateplovacie systémy

| Popis: Trhliny a vypukliny v omietke, opadávanie omietok mimo kontaktné zateplovacie systémy | Hodnota: |

- Oprava exteriérovej omietky fasády (vrátane
štukaterských prác) 79 € / m² 2 145,00m² 169 455 €

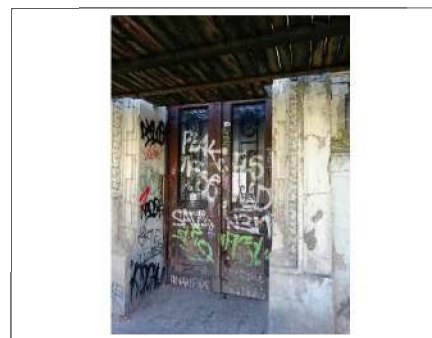
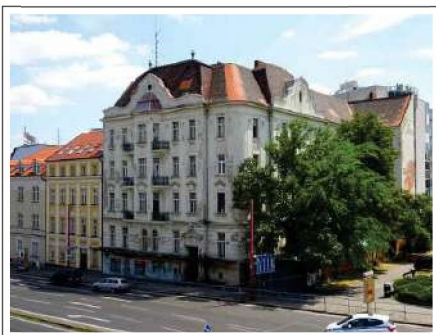
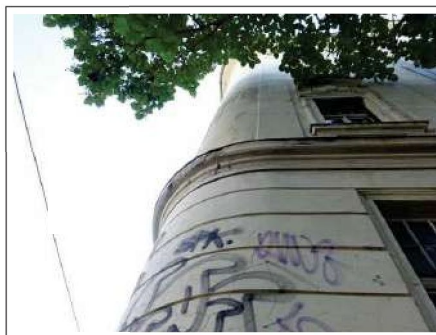
P09 Znečistenie povrchovej úpravy fasády vplyvom prostredia

Znečistenie povrchovej úpravy fasády vplyvom prostredia

- Odstránené v P02 - Trhliny a vypukliny v omietke,
opadávanie omietok mimo kontaktné zatepľovacie
systémy

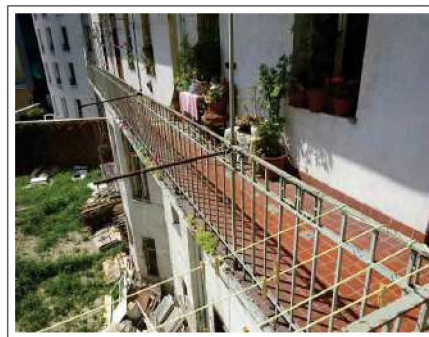
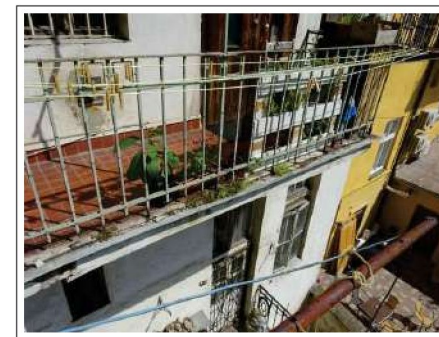
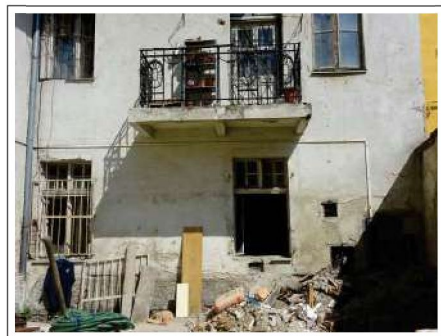
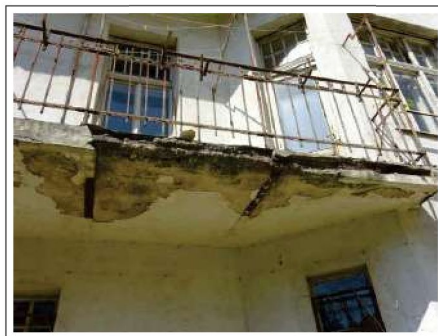
B01 Ohrozenie bezpečnosti a zdravia osôb v dôsledku nebezpečného stavu zábradlia

- Zábradlie (balkónov a pavlačí) vo vonkajšom prostredí staršie ako 15 rokov (foto 01 - 04).

| • Repasácia vnútorného zábradlia schodiska | 155 € / m | 28,00m | 4 340 € |

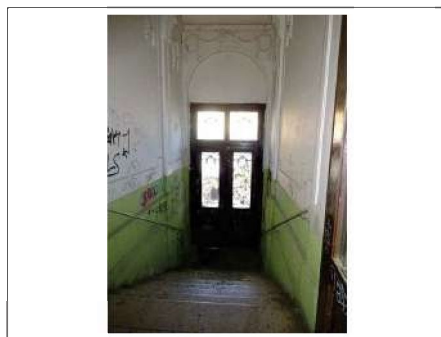
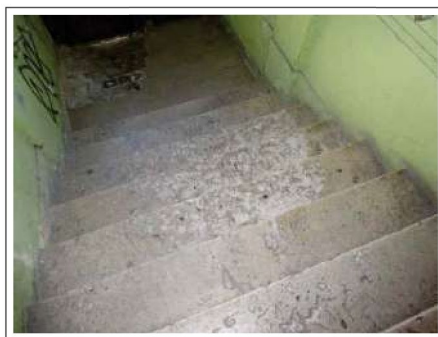
B02 Ohrozenie bezpecnosti a zdravia osôb v dôsledku nebezpečnej geometrie schodiska

| • Viditeľné zvýraznenie schodiskového stupňa | 11 € / ks | 24,00ks | 264 € |

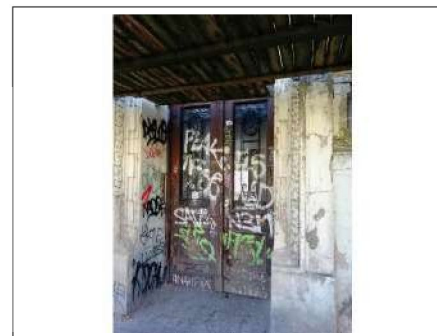
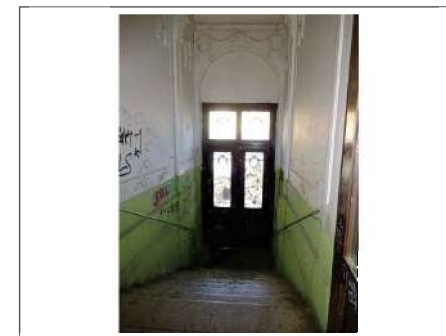
B03 Ohrozenie bezpecnosti a zdravia osôb v dôsledku nerovnosti alebo klzkosti nášľapných vrstiev podláh

| • Nalepenie protišmykových pásov na schodiskový stupeň | 18 € / ks | 8,00ks | 144 € |

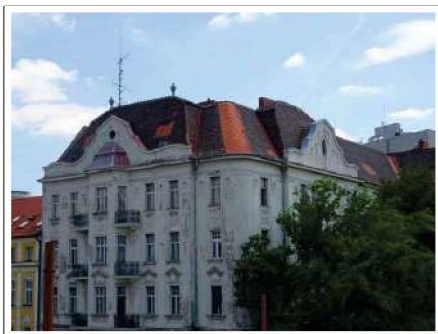
Foto 01

B05 Ohrozenie bezpečnosti a zdravia v dôsledku pádu snehu, či ľadu zo strechy

- Doplňenie protisnehových zábran – líniový snehový zachytávač 140 € / m 51,00m 7 140 €

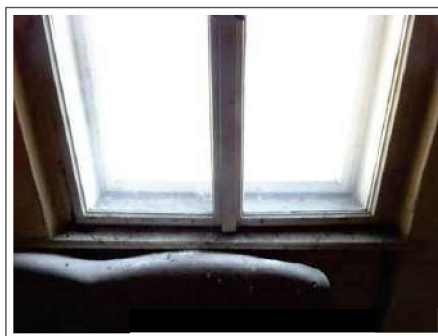
Foto 01

Z06 Nadmerný hluk technického vybavenia bytu

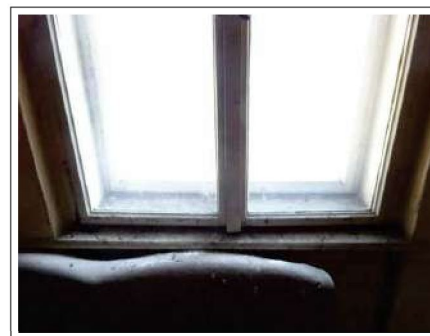
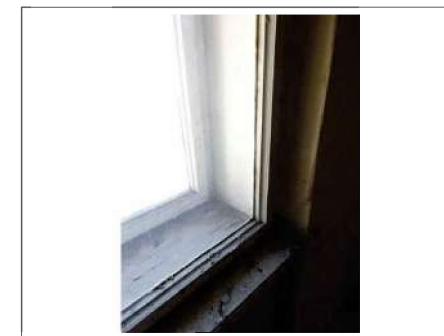
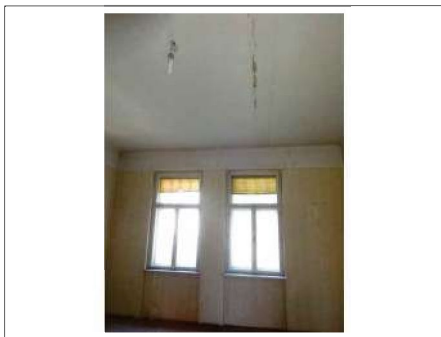
U04 Tepelné mosty v obvodových konštrukciách

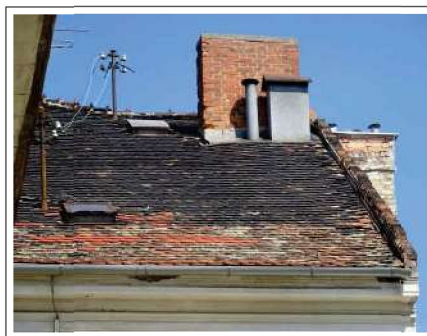
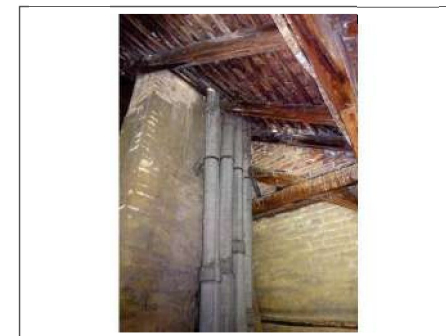
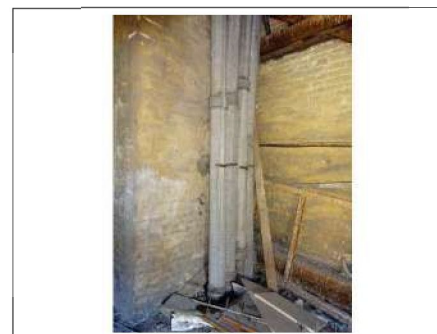
N12 Azbest

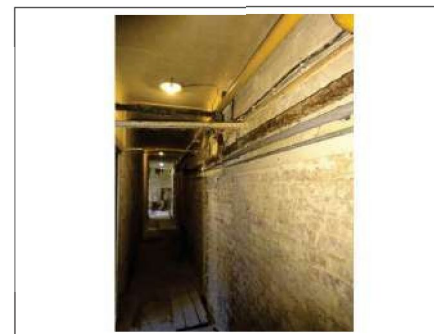
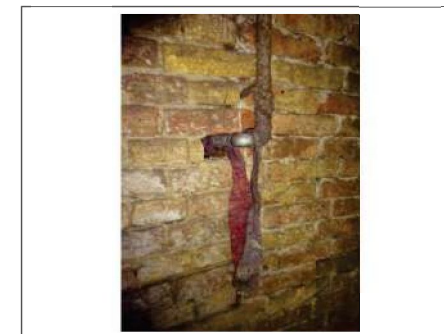
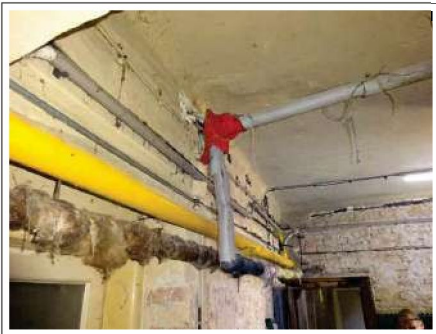
- Nevhodné vedenie potrubia.
- Chýbajúci alebo zdegradovaný náter ocelového potrubia.
- Absencia chráničiek v prestupoch.
- Korózia potrubia.

| • Celková rekonštrukcia vodovodného potrubia | 3 845 € / ks | 5,00ks | 19 225 € |

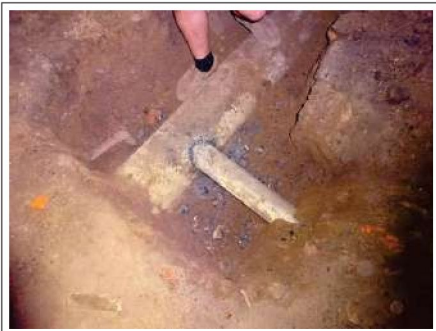
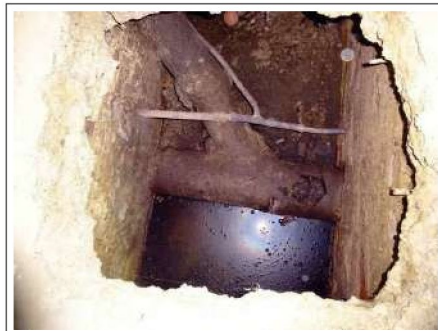
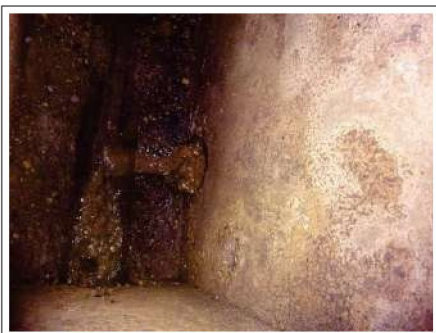
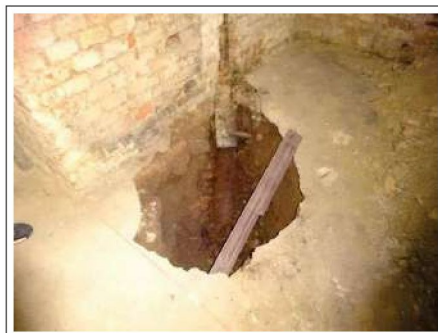
T24 Kanalizácia - Chyby v rozvodoch

| • Celková rekonštrukcia kanalizačného potrubia | 5 858 € / ks | 5,00ks | 29 290 € |

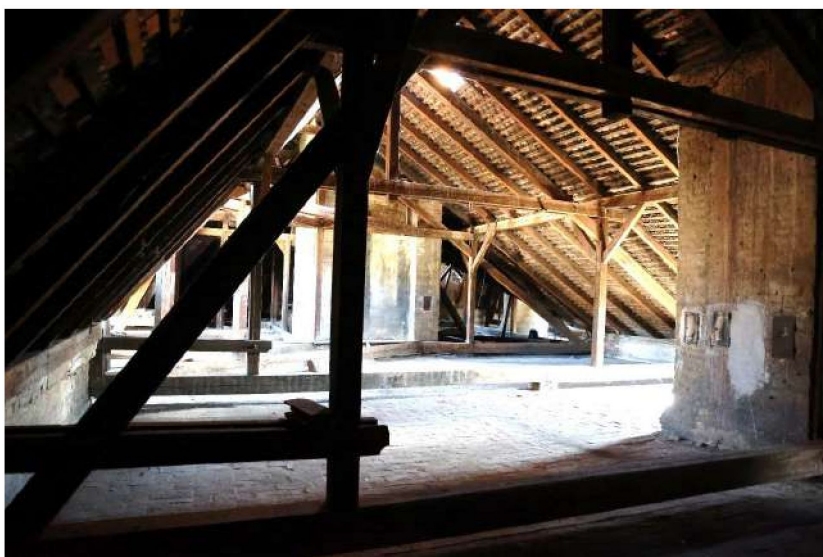
Obr. 1 Riešený krov

V ďalších plných väzbách bola zistená rovnaká porucha v rôznych fázach degradácie väzných trámov.

Ďalšie kritické miesto v krove sa nachádza v mieste pri svetlíku, v kontakte s plnou väzbou č. 21. Tu v problematickom mieste styku murovanej steny svetlíka a strešného plášťa došlo ku degradácii viacerých prvkov plnej väzby. I hnilobou je napadnutá krokva, väznica, klieština aj šikmá vzpera väzby. Ďalej došlo ku zatekaniu do trámového stropu, ktoré bude popísané v ďalšej kapitole.

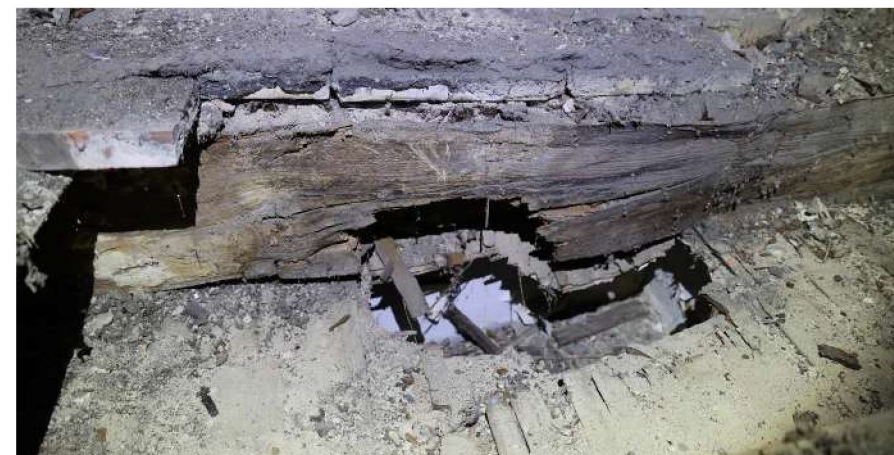
Obr. 20 Pôvodný krov

Strop miestnosti nad 4. NP je drevený trámový. Vzhľadom na zistené zatekanie do konštrukcie krovu boli vykonané sondy na preverenie stavu trámov v miestach zatekania. Sondy nepreukázali výraznejšie poškodenie trámov, okrem jedného miesta, ktoré môžeme označiť ako havarijné.

V kontakte plnej väzby č.21 a svetlíka došlo ku prepadnutiu sa trámového stropu do priestoru bytu. Dlhodobé zatekanie spôsobilo úplnú degradáciu stropného trámu a jeho haváriu. Momentálne trám podopierajú len priečky.

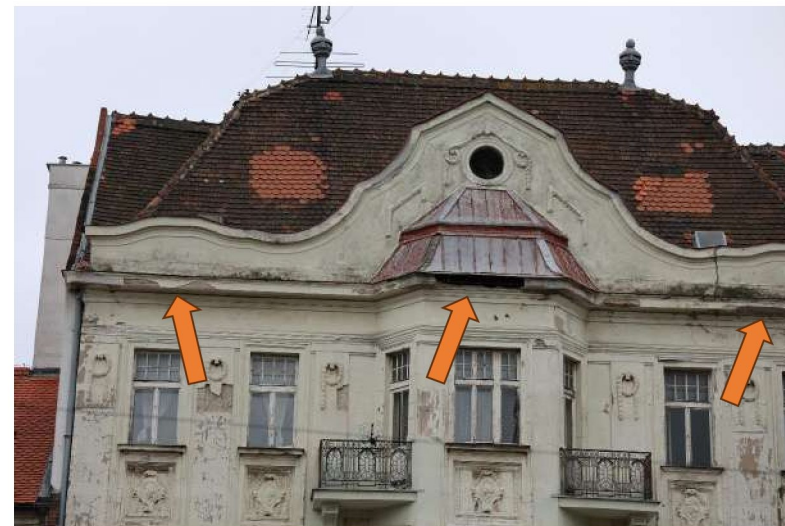
Obr. 35 Rímasy severnej fasády

Kordónová rímsa horizontálne členíaci objekt nad 4.NP má vážne poruchy. Vizualným prieskumom boli objavené veľké výpadky.
