**MAGISTRÁT HLAVNÉHO MESTA SLOVENSKEJ REPUBLIKY BRATISLAVY**

**Návrh  
na schválenie odstránenia stavby súpis. č. 13236 - športovej haly v Bratislave, k. ú. Nové Mesto, na  
Pionierskej ulici**

# Spracovanie projektu sanácie telocvične

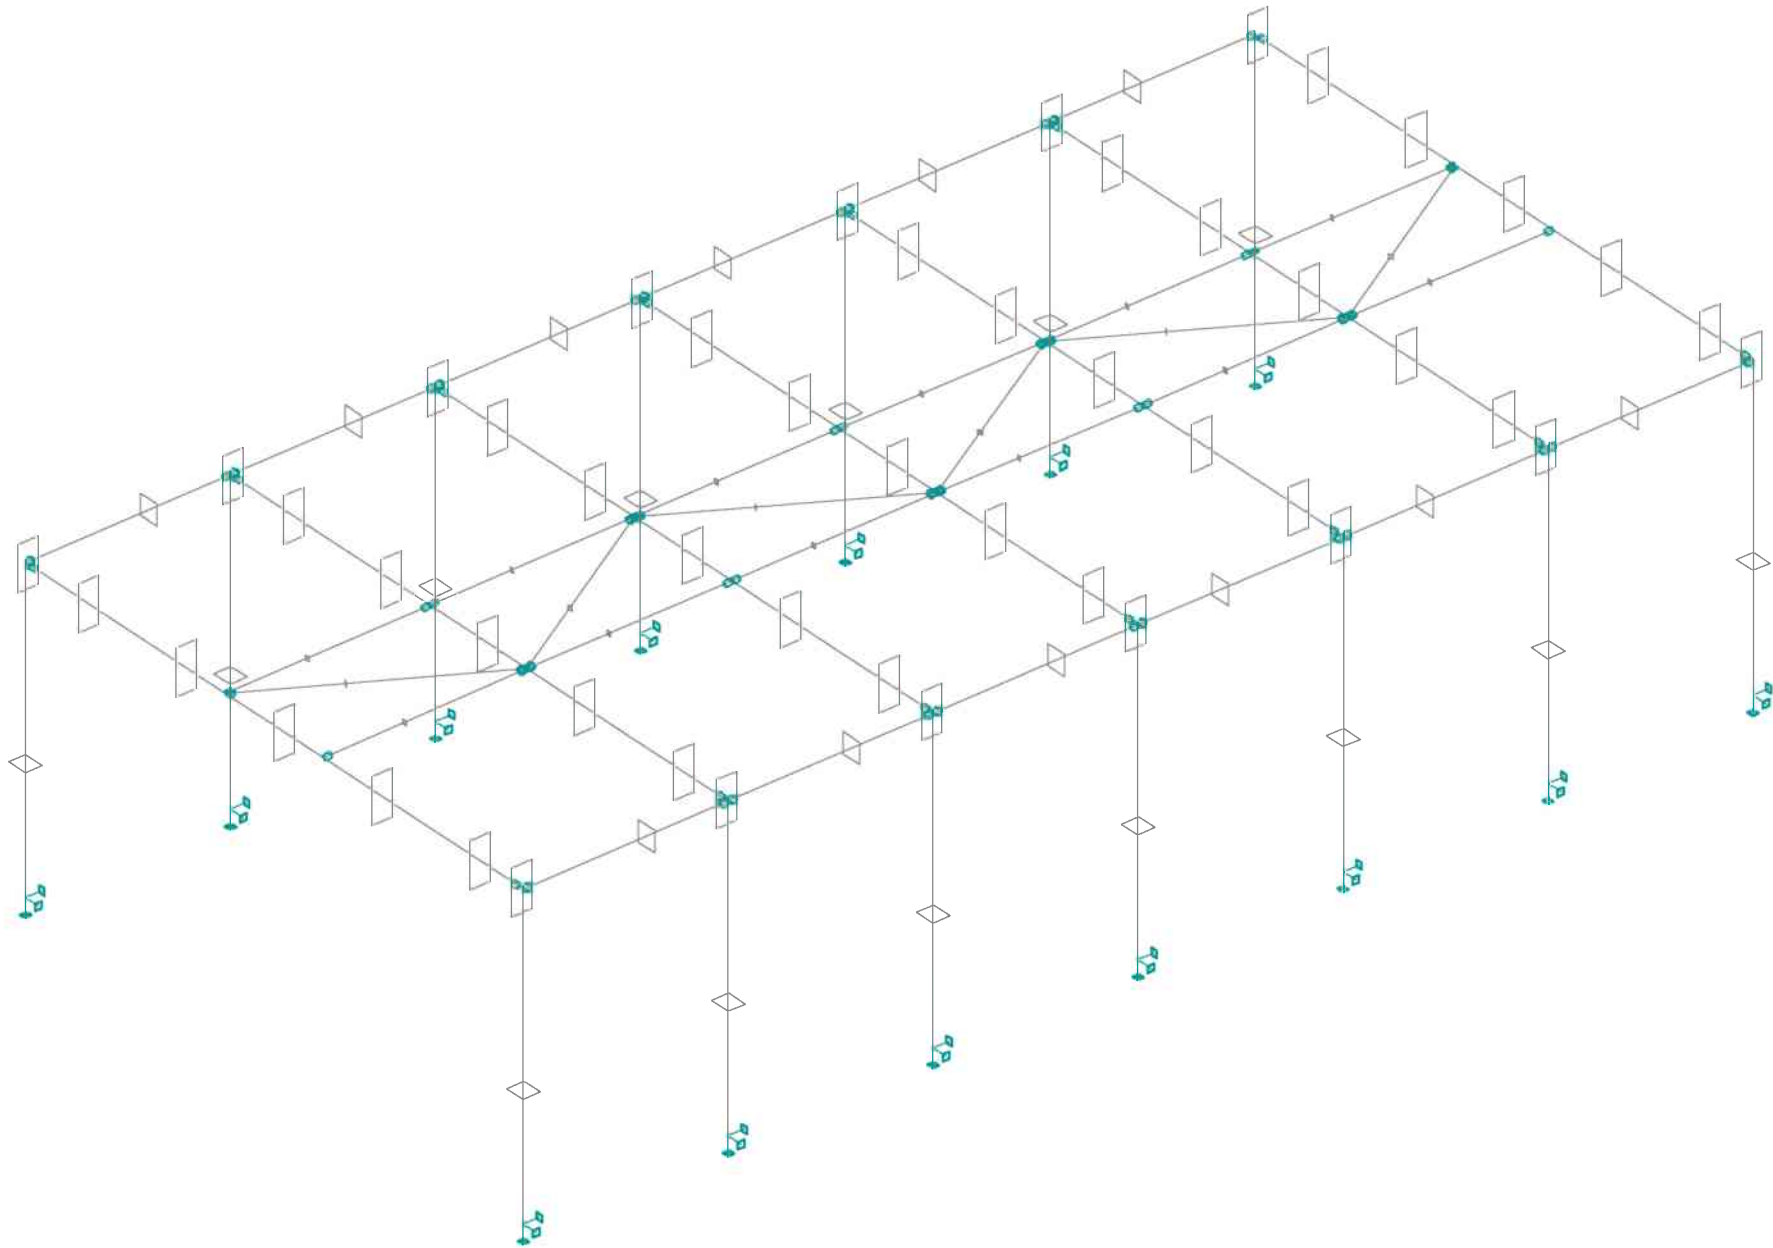
Statická schéma

001

- A. JESTVUJÚCI STAV.** Statická schéma, rez, pôdorys a vstupné údaje pre tento výpočet sú na str. 001~011. Vnútorne sily (v kN a kNm) sú na str. 012~014. Hromadný posudok stĺpov vyhotovený interakčným diagramom je na str. 015. Lokálny posudok v päte stĺpa, ktorá je pri týchto halových systémoch rozhodujúca je na str. 016. Posudok základových pätiiek sa vyhotovil na základe reakcií zachytených na str. 017~020 a je na str. 021 a 022. Použité prostého betónu v základoch a spôsob pripojenie prievlakov na stĺpy je zohľadnený v súčiniteli  $q = 1,5$  na str. 006 statického výpočtu, kde bola podľa geologických prác z blízkej stavby zvolená aj kategória podlažia, a to „C“.
